## INFORME

(Concomitante Obra 10 Pisos - 30 de abril de 2024)

## OBJETIVO DEL INFORME

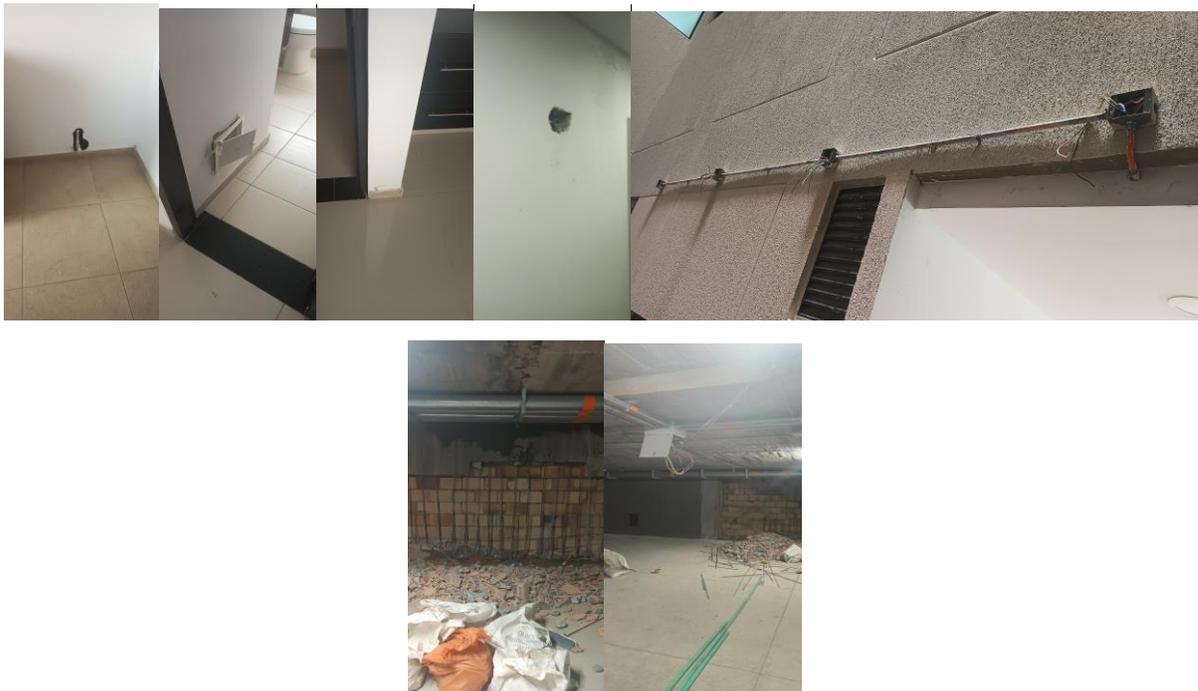
- Se realiza visita a tres apartamentos de la obra evidenciándose el avance de la obra, y los aspectos a mejorar en algunos terminados, de los que dejó evidencia fotográfica que hace parte del presente informe
- En la visita al sótano se evidencia que se está derribando los muros que comunican, el sótano del edificio continuo, con el de la obra, para dar continuidad al parqueadero.
- Se informa la visita a la obra por parte de la Oficina de Control Interno, con fecha estimada 14 o 15 de mayo de 2024.
