# DIAGNOSTICO

ESTADO DE CONSERVACIÓN DE LOS FONDOS ACUMULADOS DE:

FONDO ROTATORIO EJERCITO - FRE  
FONDO ROTATORIO FUERZA AÉREA - FRA  
FONDO ROTATORIO FUERZA ARMADA - FORFA

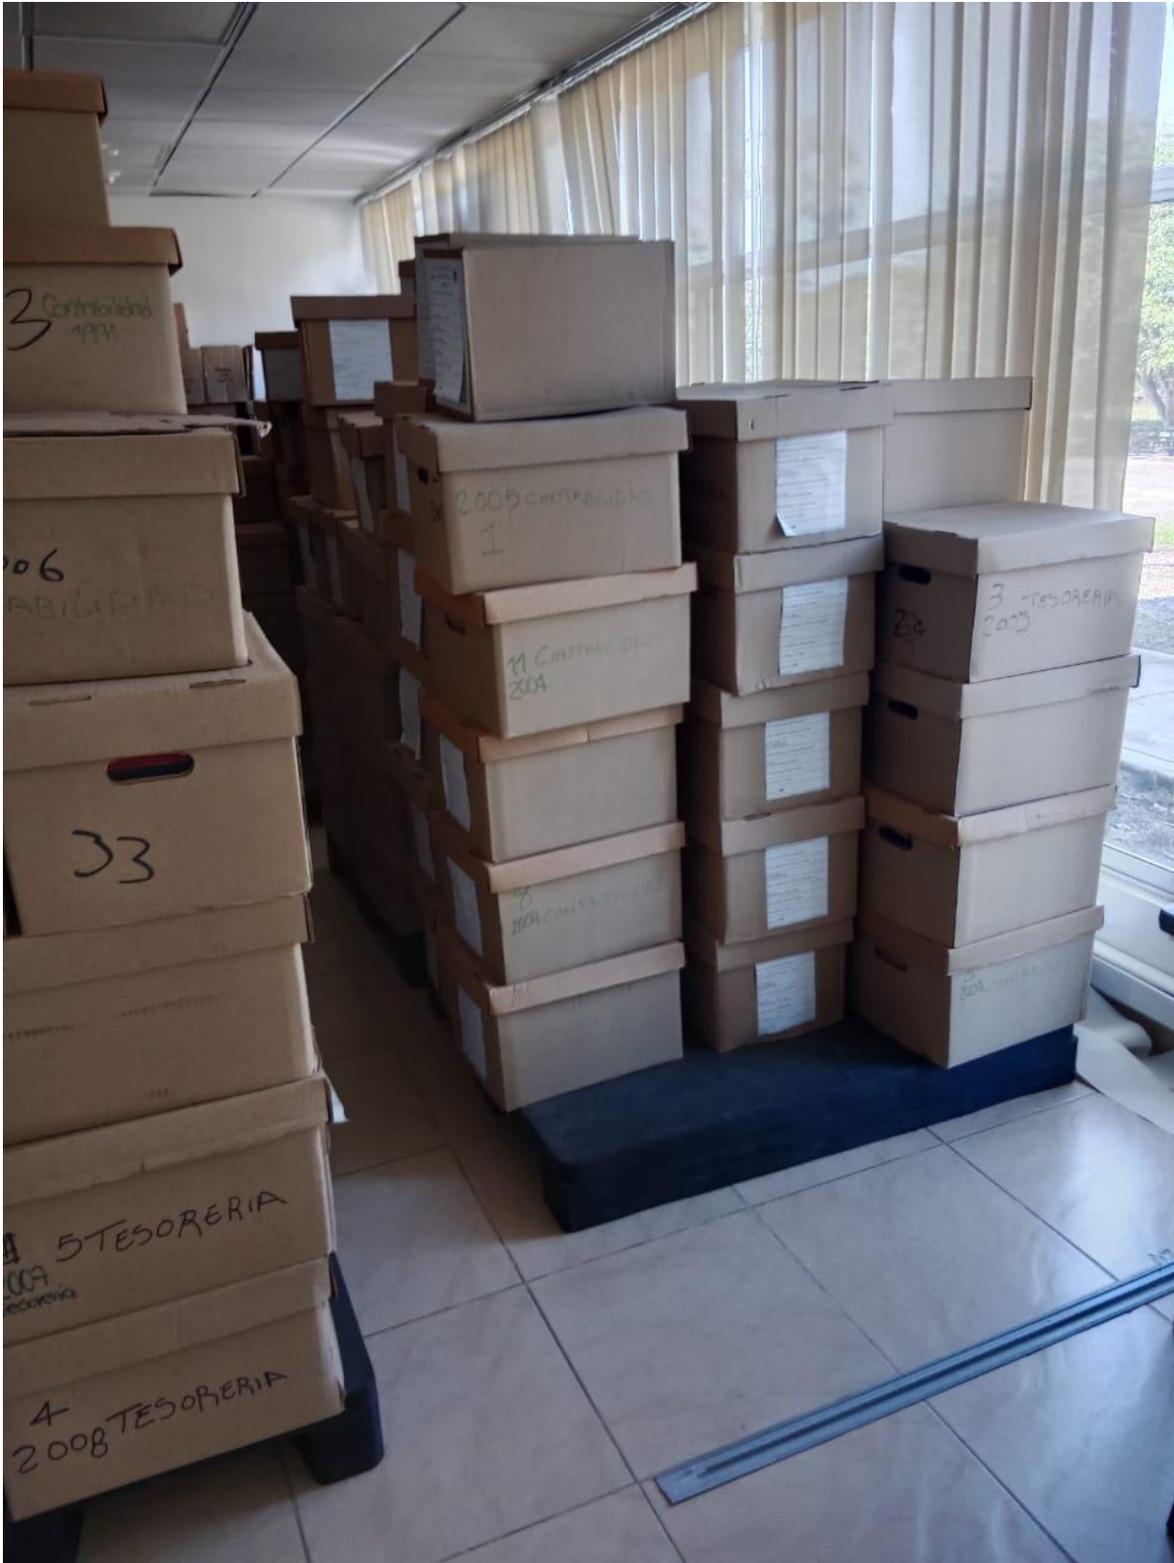
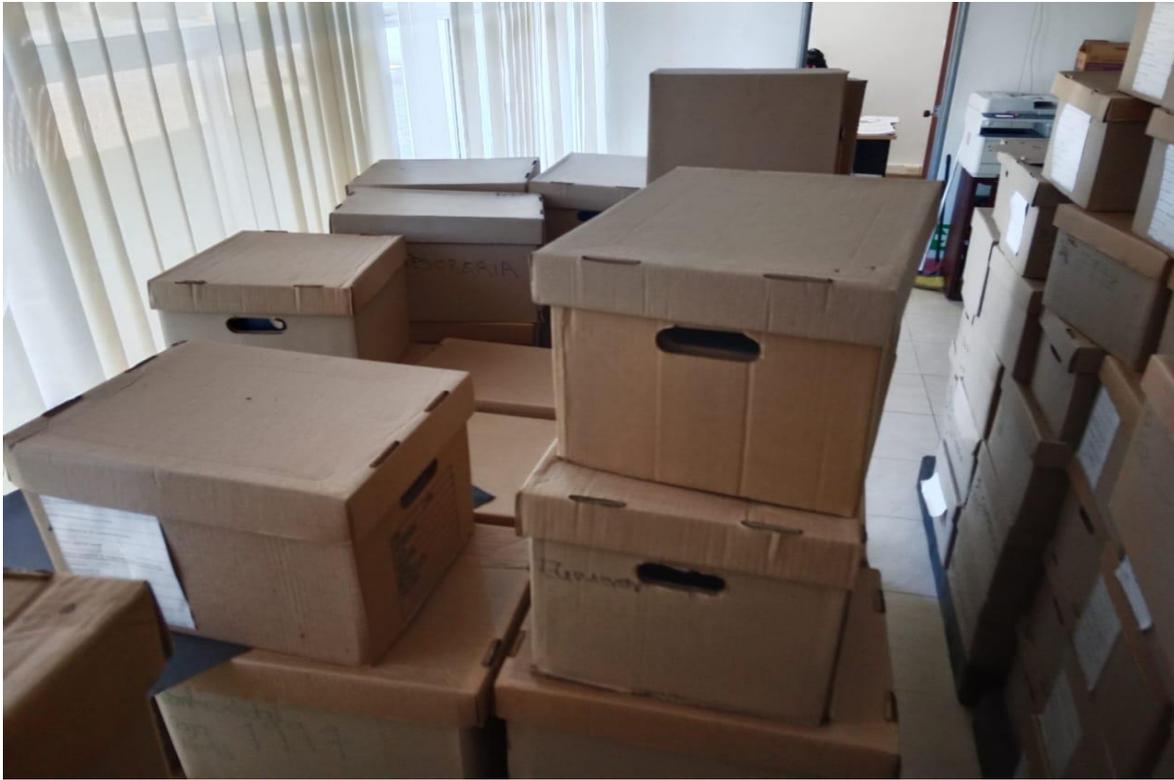
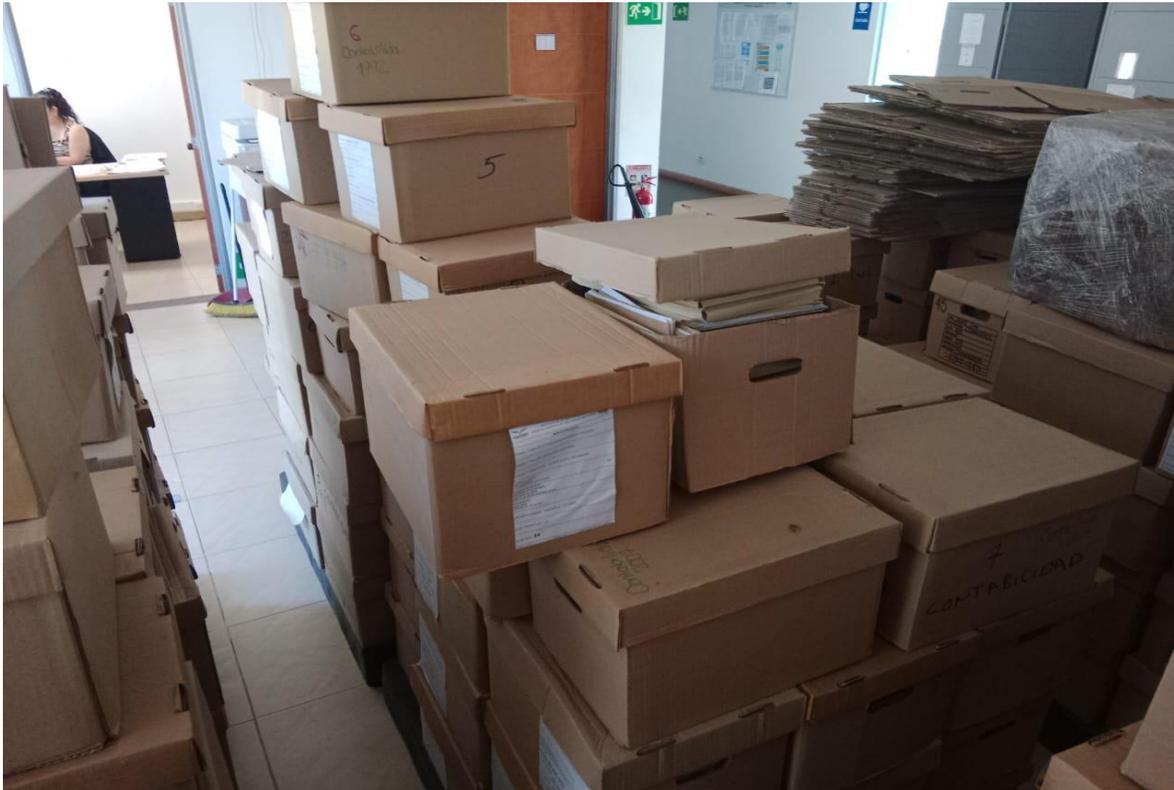
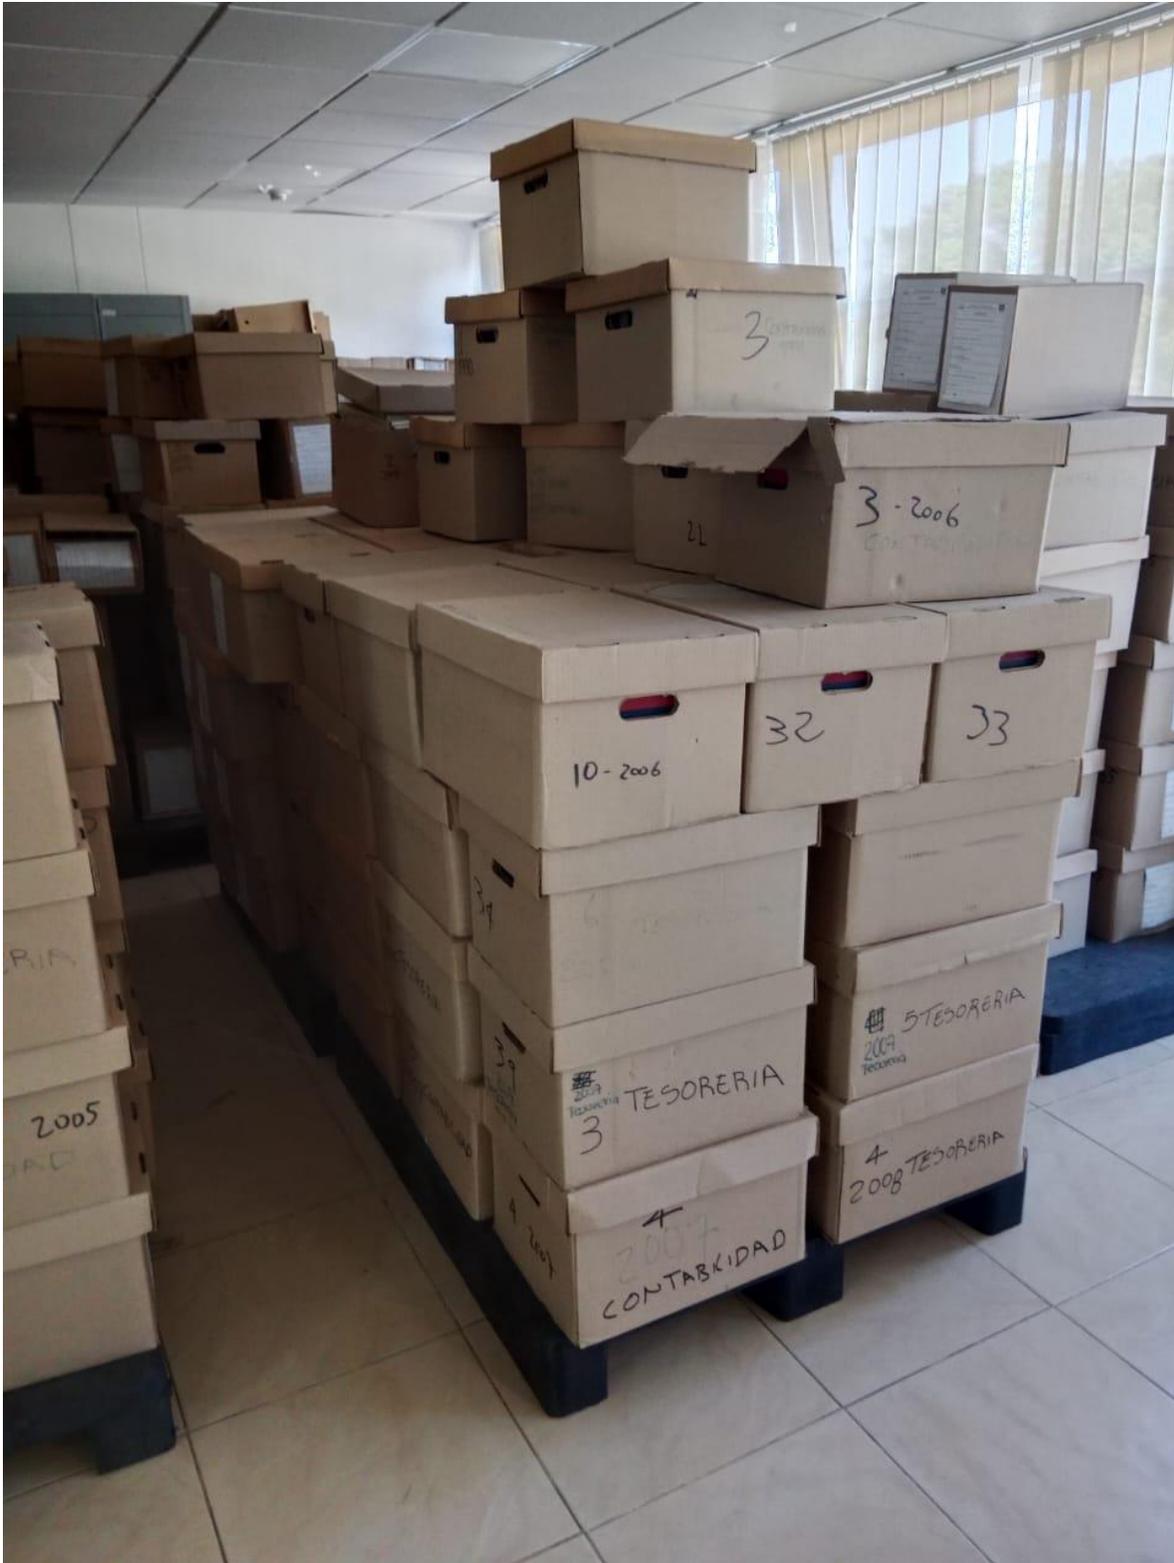
Ilustración 3 Fotografías Regional Amazonia

El estado de conservación de la documentación en el depósito es positivo. No se evidencian impactos significativos de agentes abrasivos, ni problemas de humedad. Tampoco se detecta cristalización elevada en los documentos, lo que garantiza la integridad de la información almacenada.

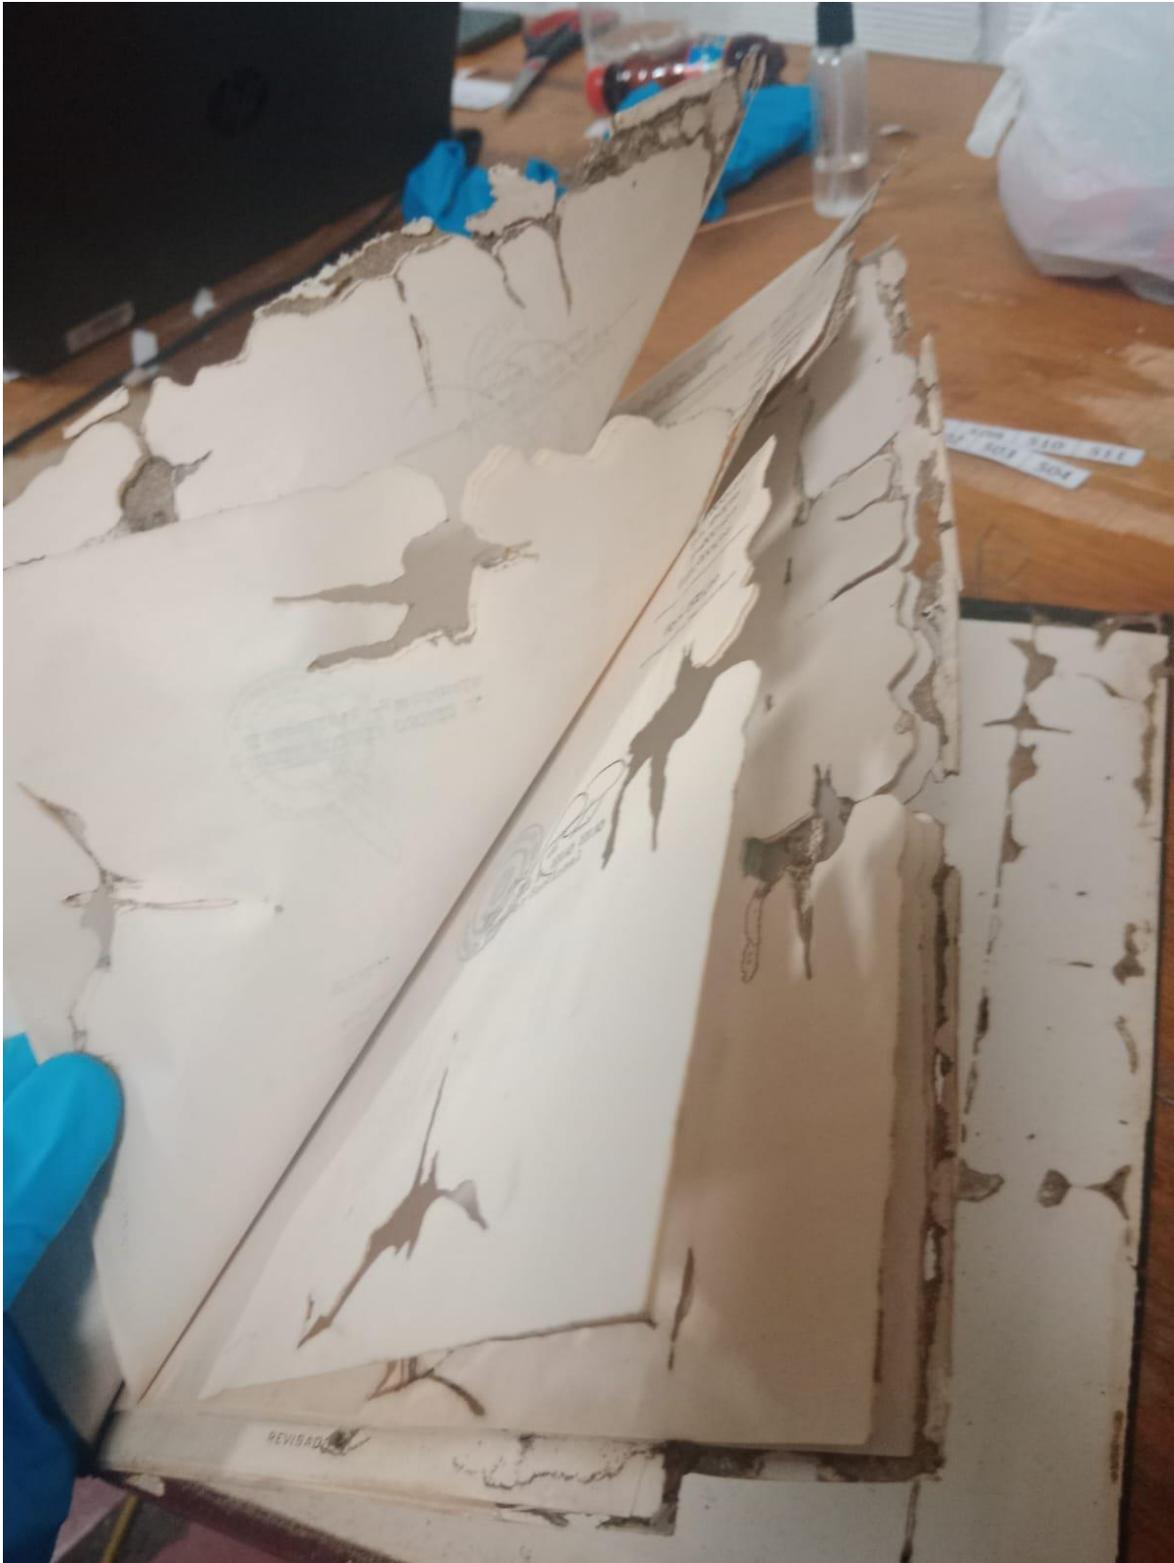
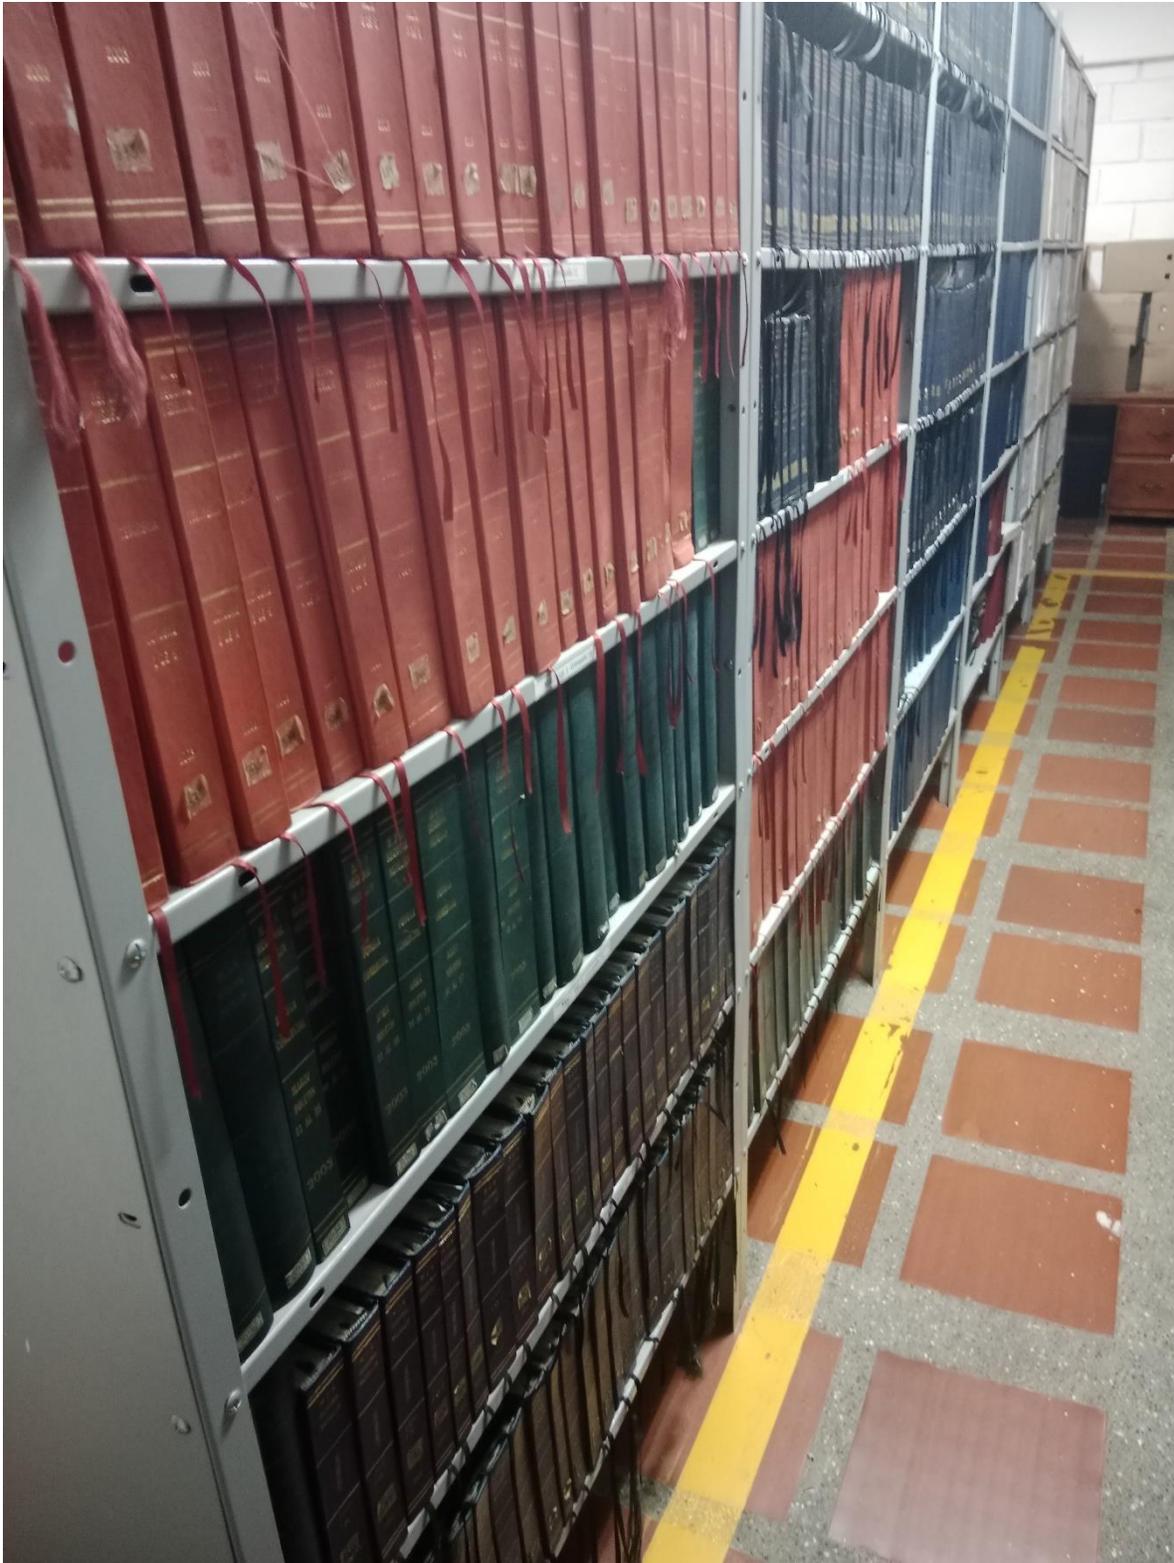
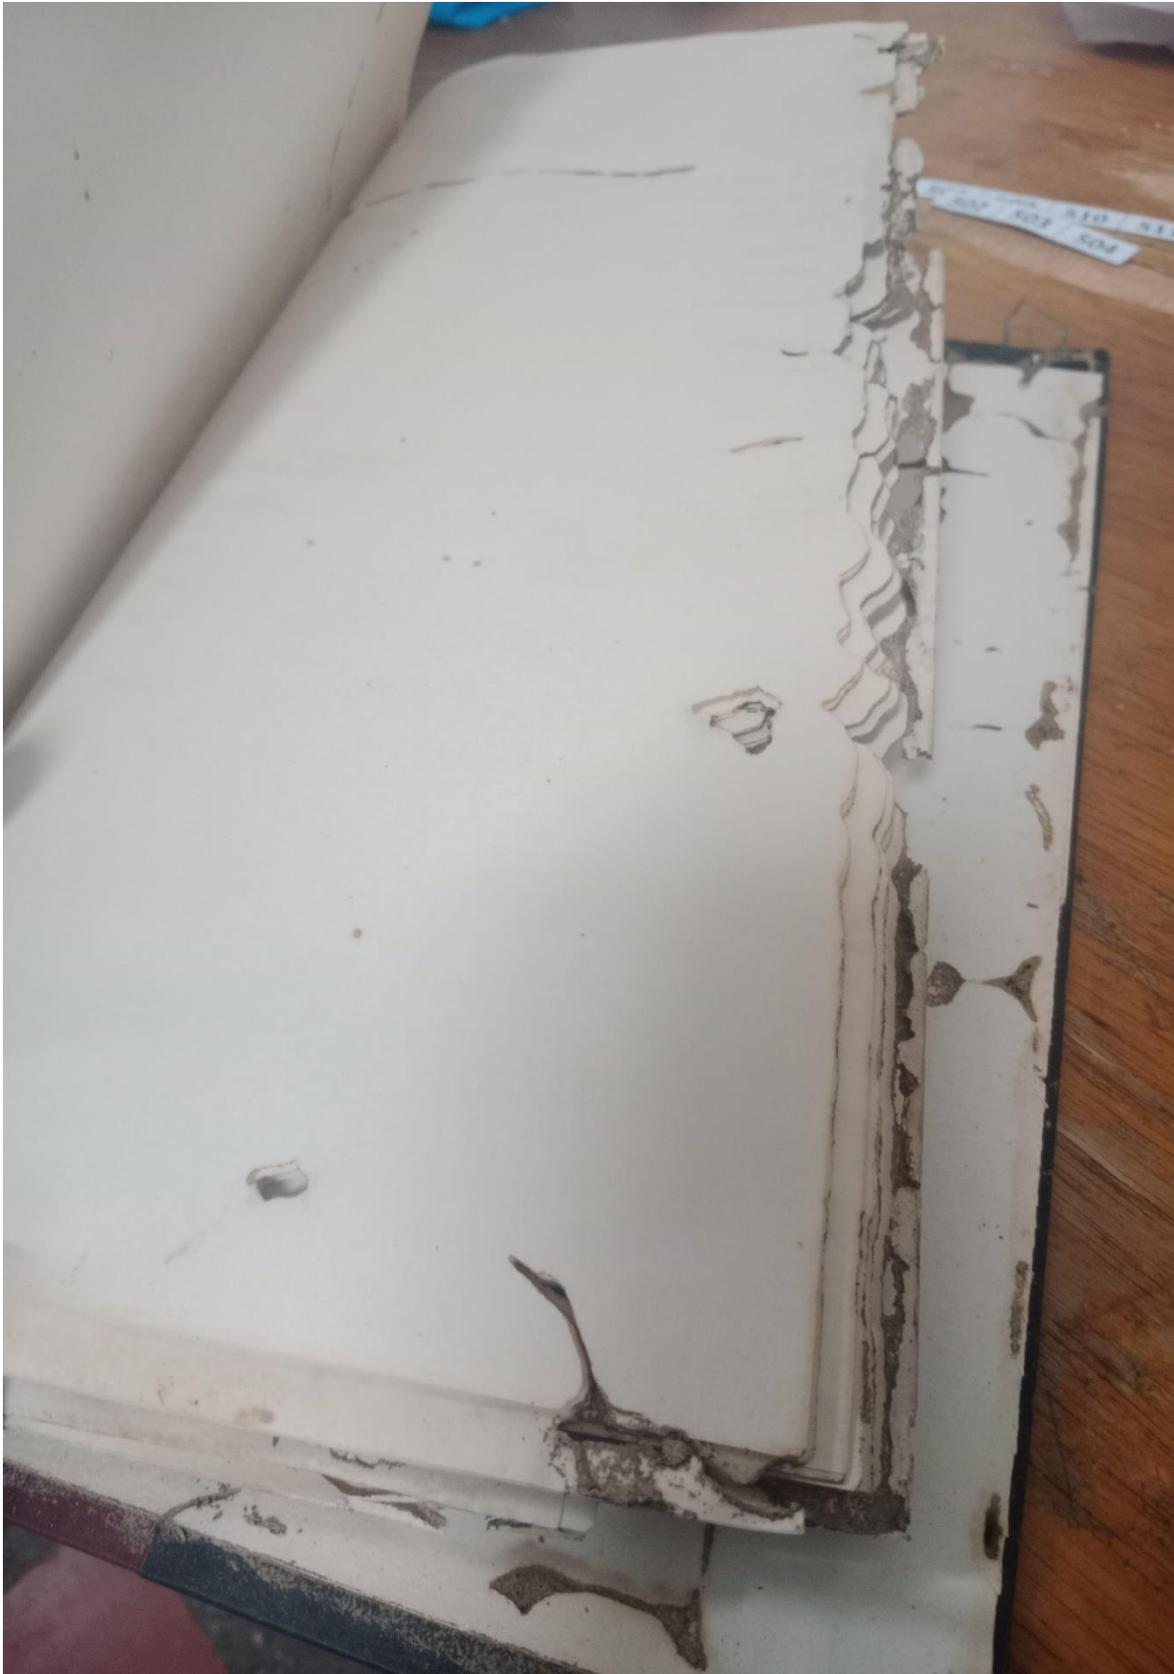
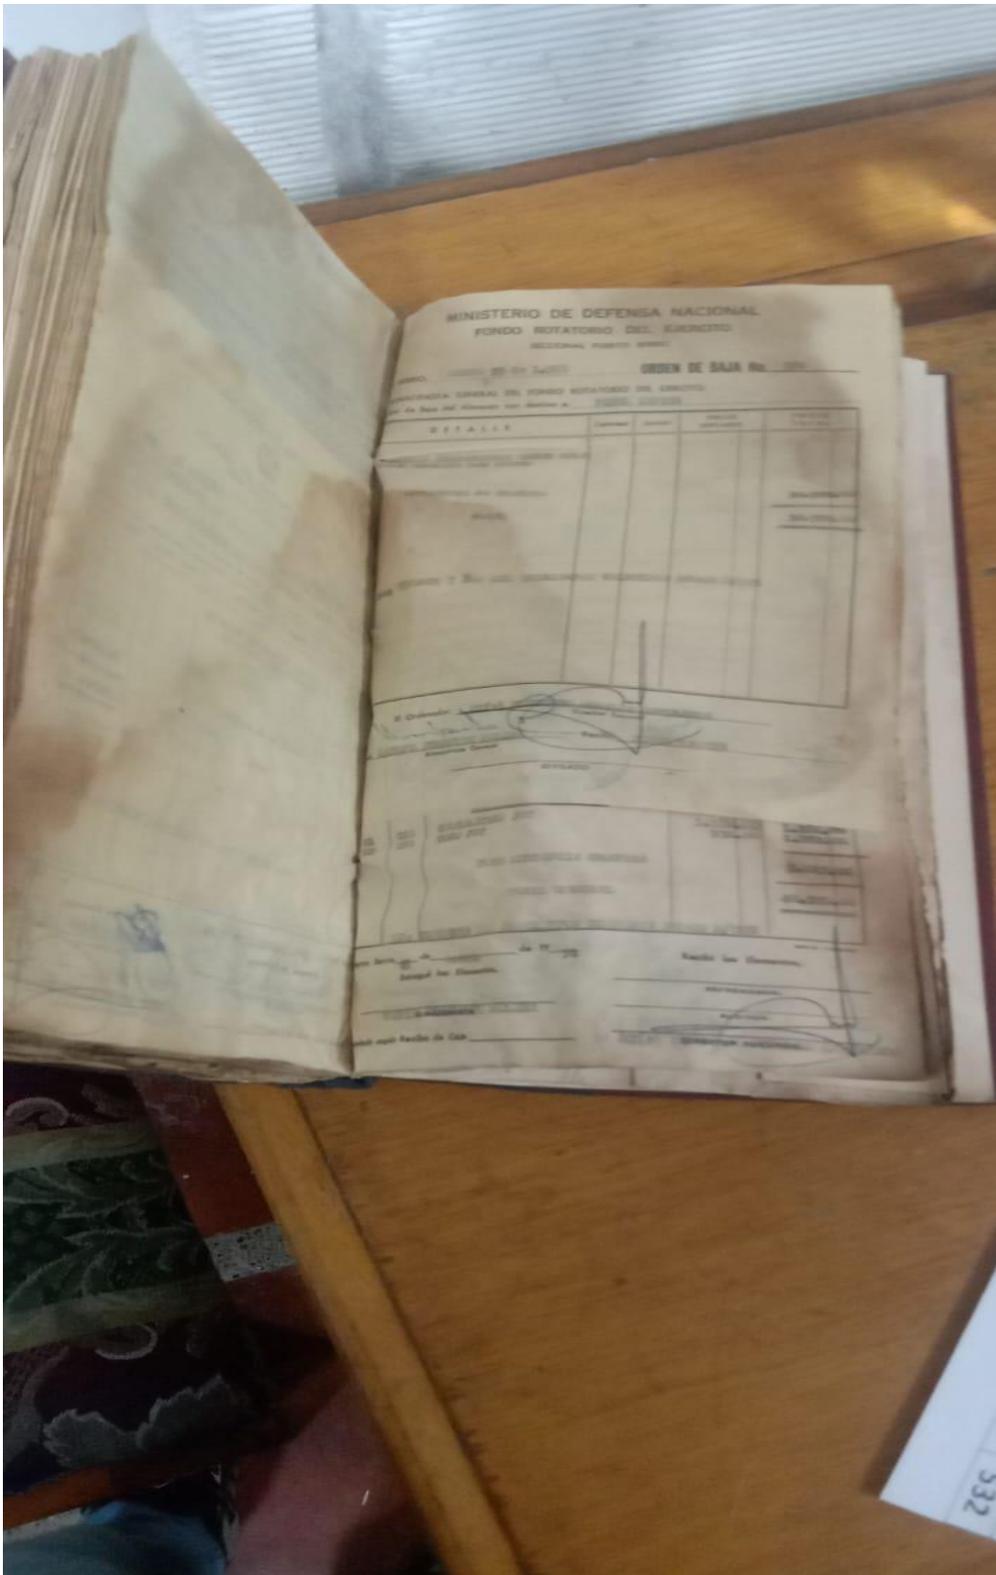
Ilustración 5 Fotografías Regional Antioquia - Choco

Dado que esta regional se ubica en una zona de clima húmedo tropical tipo bosque húmedo, característica de esta región de Antioquia, la disposición de este depósito requiere una intervención inmediata. Durante la inspección, se evidenció que la documentación almacenada en este depósito presenta impactos significativos por agentes biológicos, ya que se encontraron roedores e insectos dentro de las instalaciones.

El Anexo 2 muestra en detalle las condiciones de conservación de los documentos y el impacto que han sufrido. Algunos documentos presentan un alto grado de humedad y evidencia de haber estado expuestos a agua, lo que ha impedido su secado completo. Esto puede resultar en una pérdida irreversible de información si no se toman medidas correctivas de forma urgente.

- Es fundamental implementar un sistema que permita mantener a insectos y roedores alejados del depósito, ya que estos animales pueden dañar gravemente los documentos.

- La humedad y las condiciones climáticas de la región hacen necesario un sistema de control ambiental que mantenga la documentación en un ambiente seco y seguro.
- Se deben tomar medidas de conservación preventiva para garantizar la integridad de la información, de modo que el depósito continúe siendo útil para futuras consultas documentales y cumpla con los criterios de la tabla de valoración documental.
- La intervención en esta regional es prioritaria para preservar la información almacenada y asegurar que la documentación permanezca en condiciones aptas para su consulta y gestión a largo plazo.

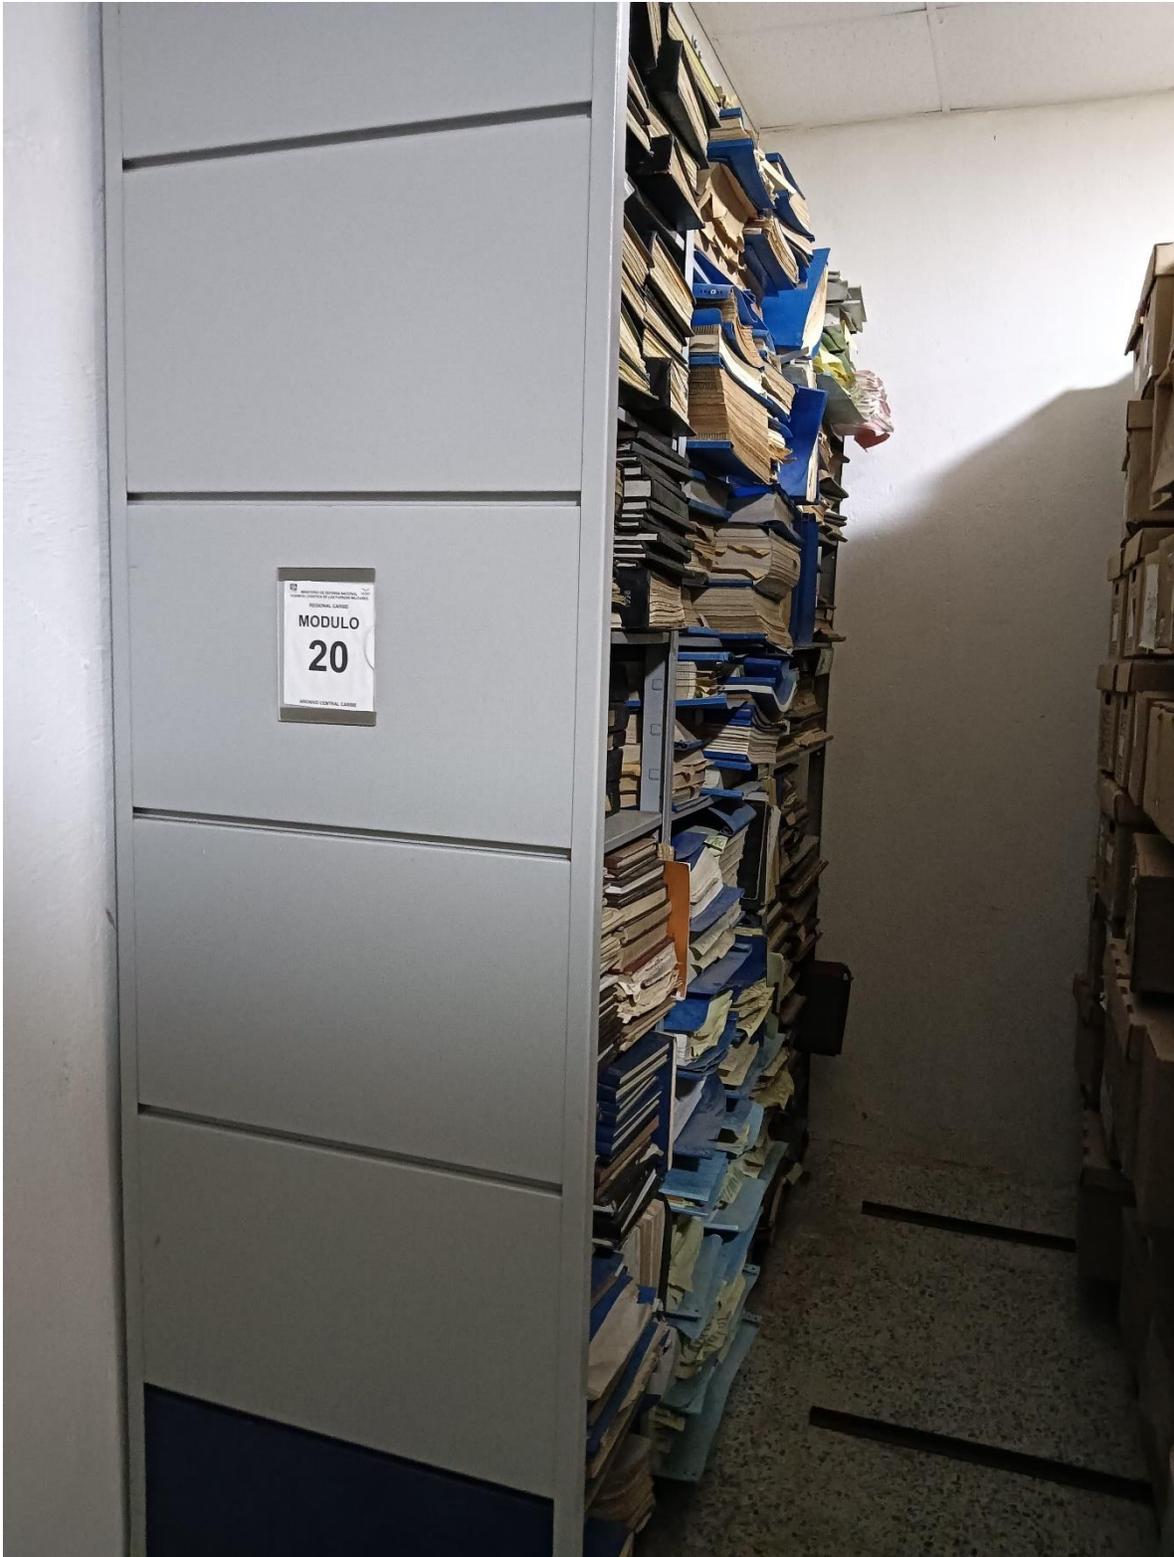
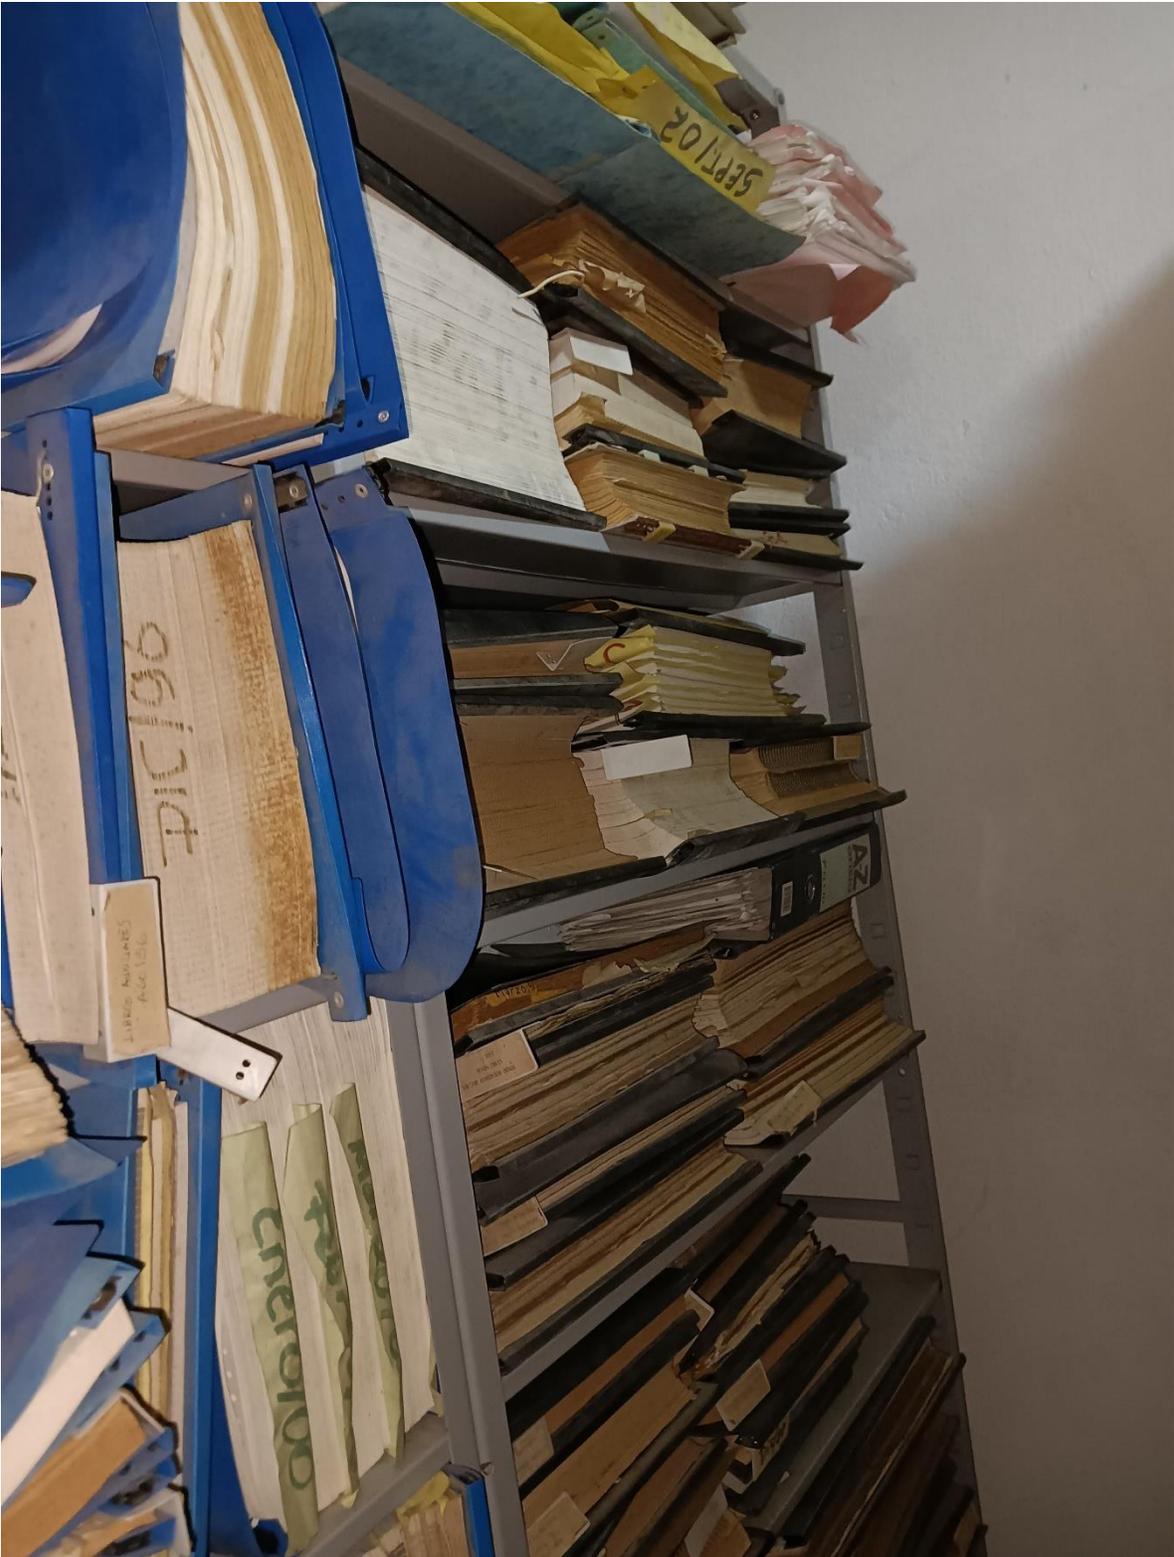
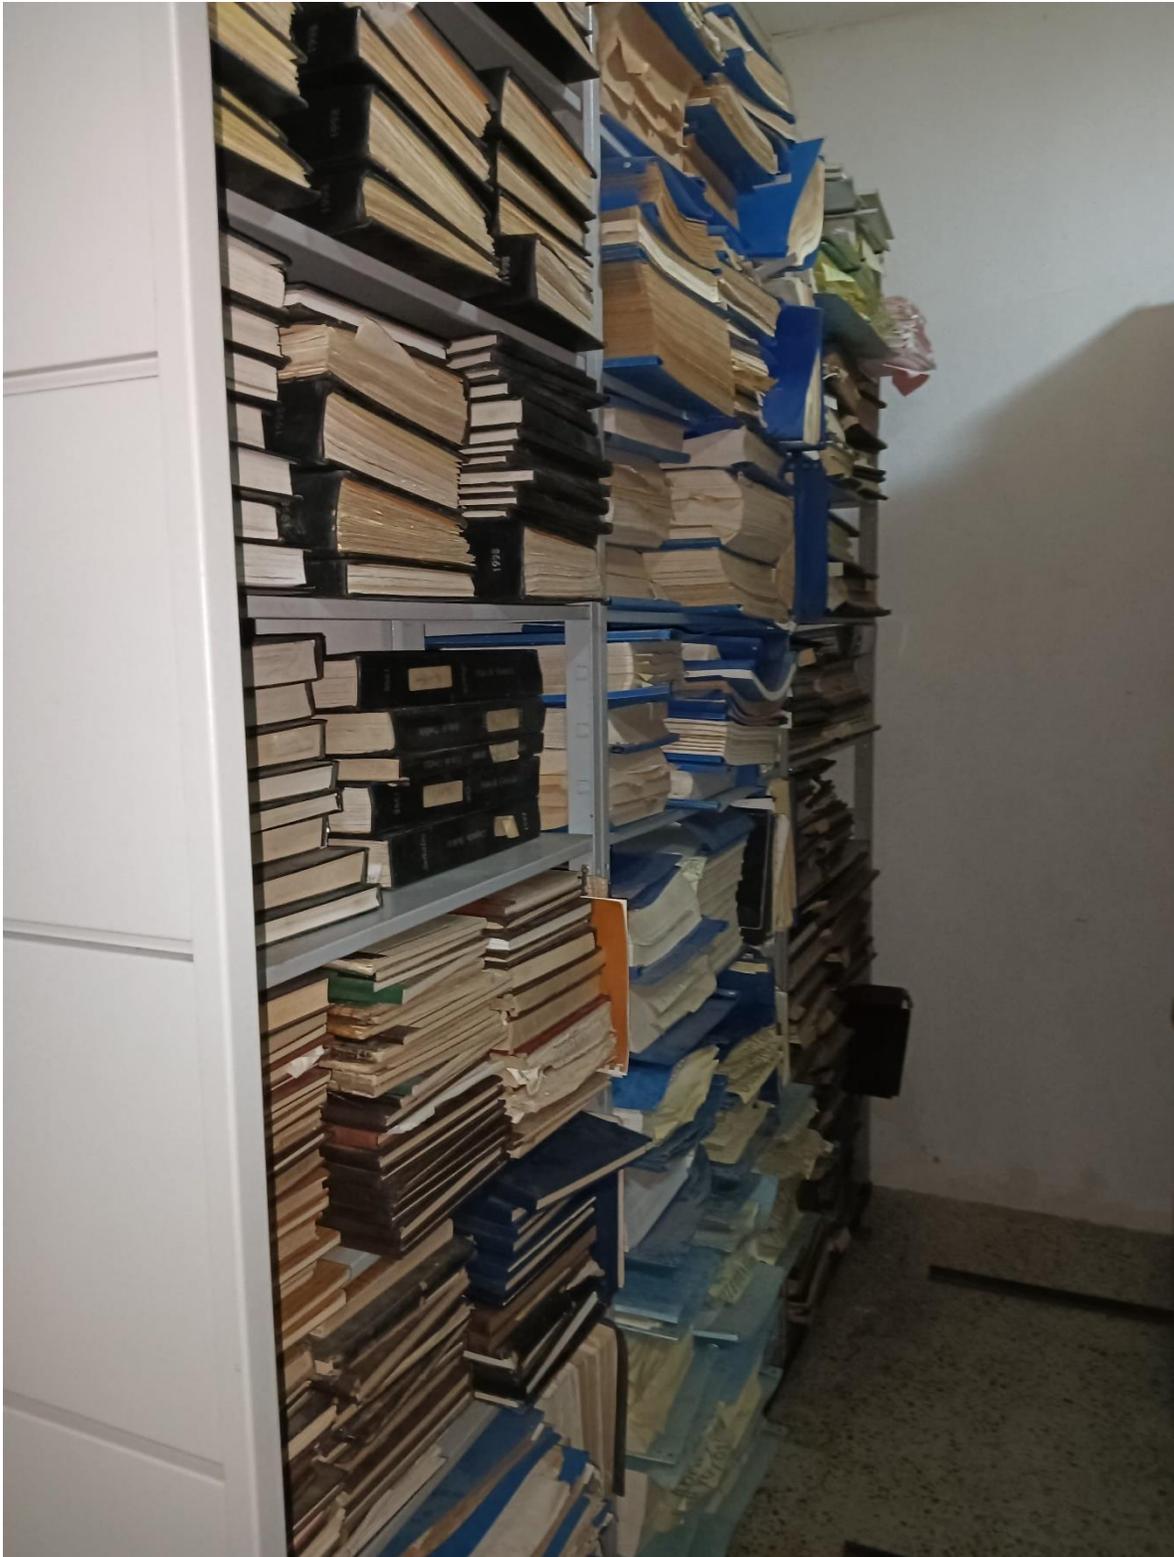
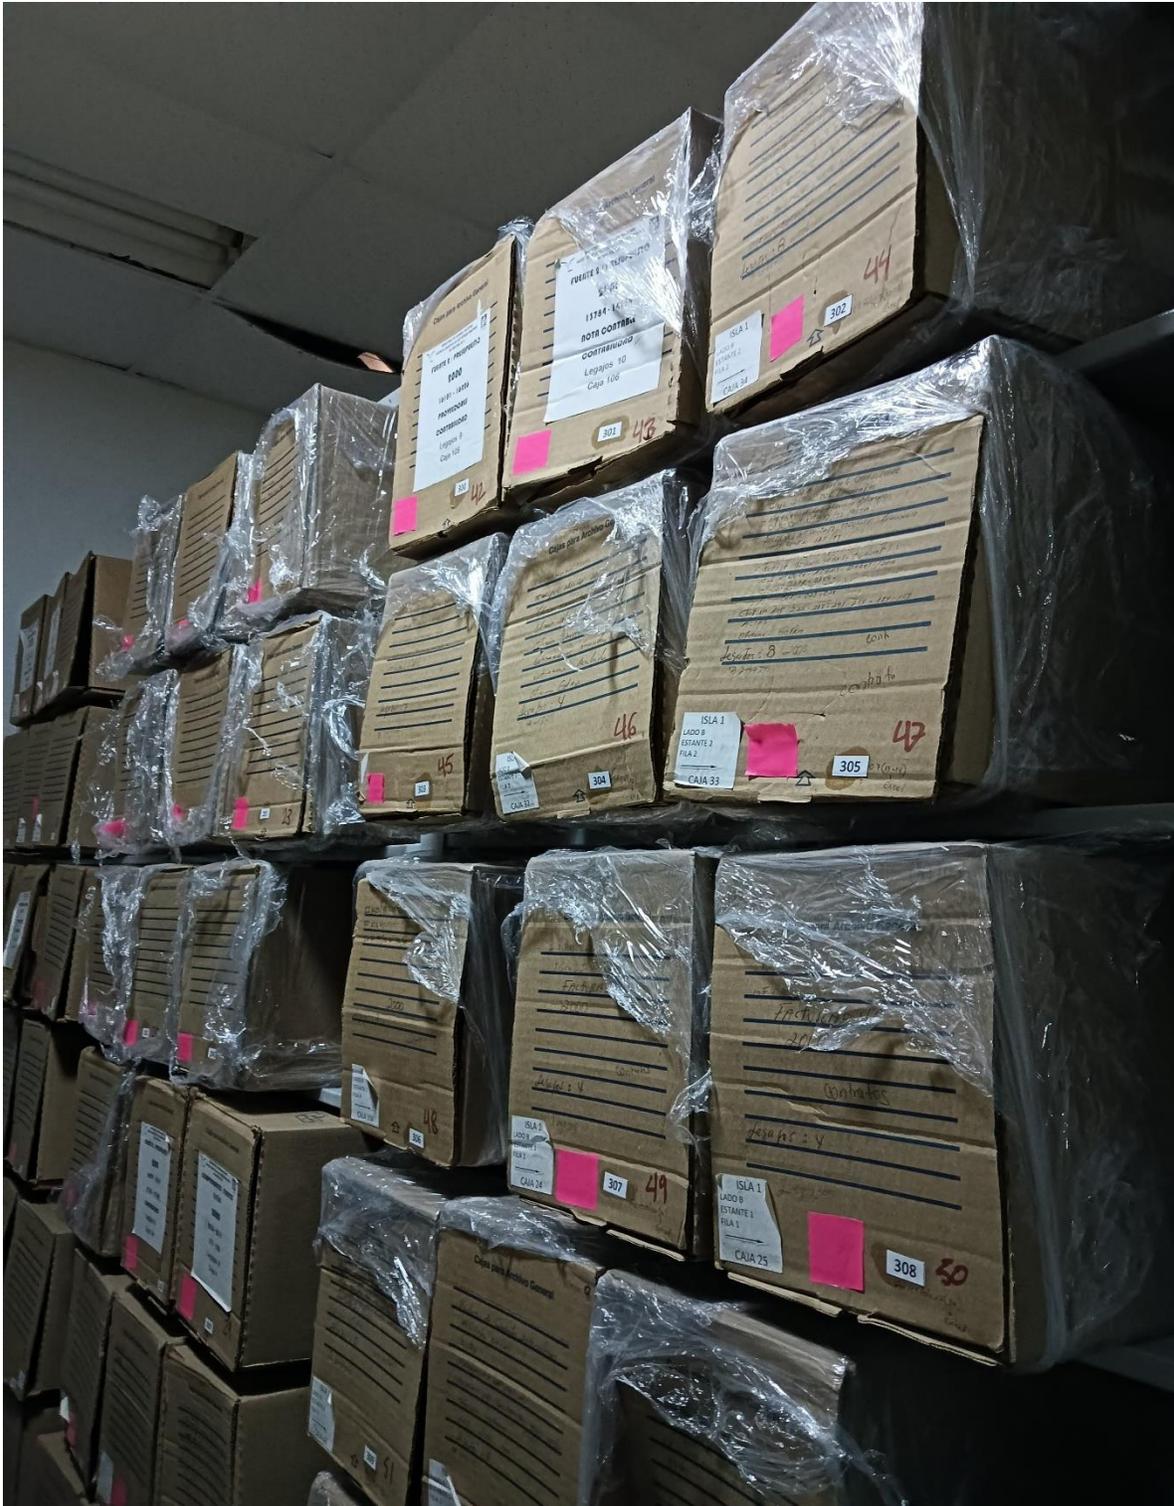
Ilustración 7 Fotografías Regional Caribe

El lugar cuenta con tecnología adecuada para el control de la humedad, aunque la mayoría de los archivos aún presentaban signos de humedad. Debido al espacio reducido dentro de la unidad, se realizó el traslado de las cajas a un área más amplia para facilitar su manipulación y trabajo.

Se observó que algunas de las cajas estaban cubiertas con papel plástico para protegerlas mejor contra la acción de los insectos. Actualmente, el depósito mantiene un monitoreo constante de la temperatura y la humedad, con el objetivo de asegurar una conservación adecuada de la información.
