# DIAGNOSTICO

ESTADO DE CONSERVACIÓN DE LOS FONDOS ACUMULADOS DE:

FONDO ROTATORIO EJERCITO - FRE  
FONDO ROTATORIO FUERZA AÉREA - FRA  
FONDO ROTATORIO FUERZA ARMADA - FORFA

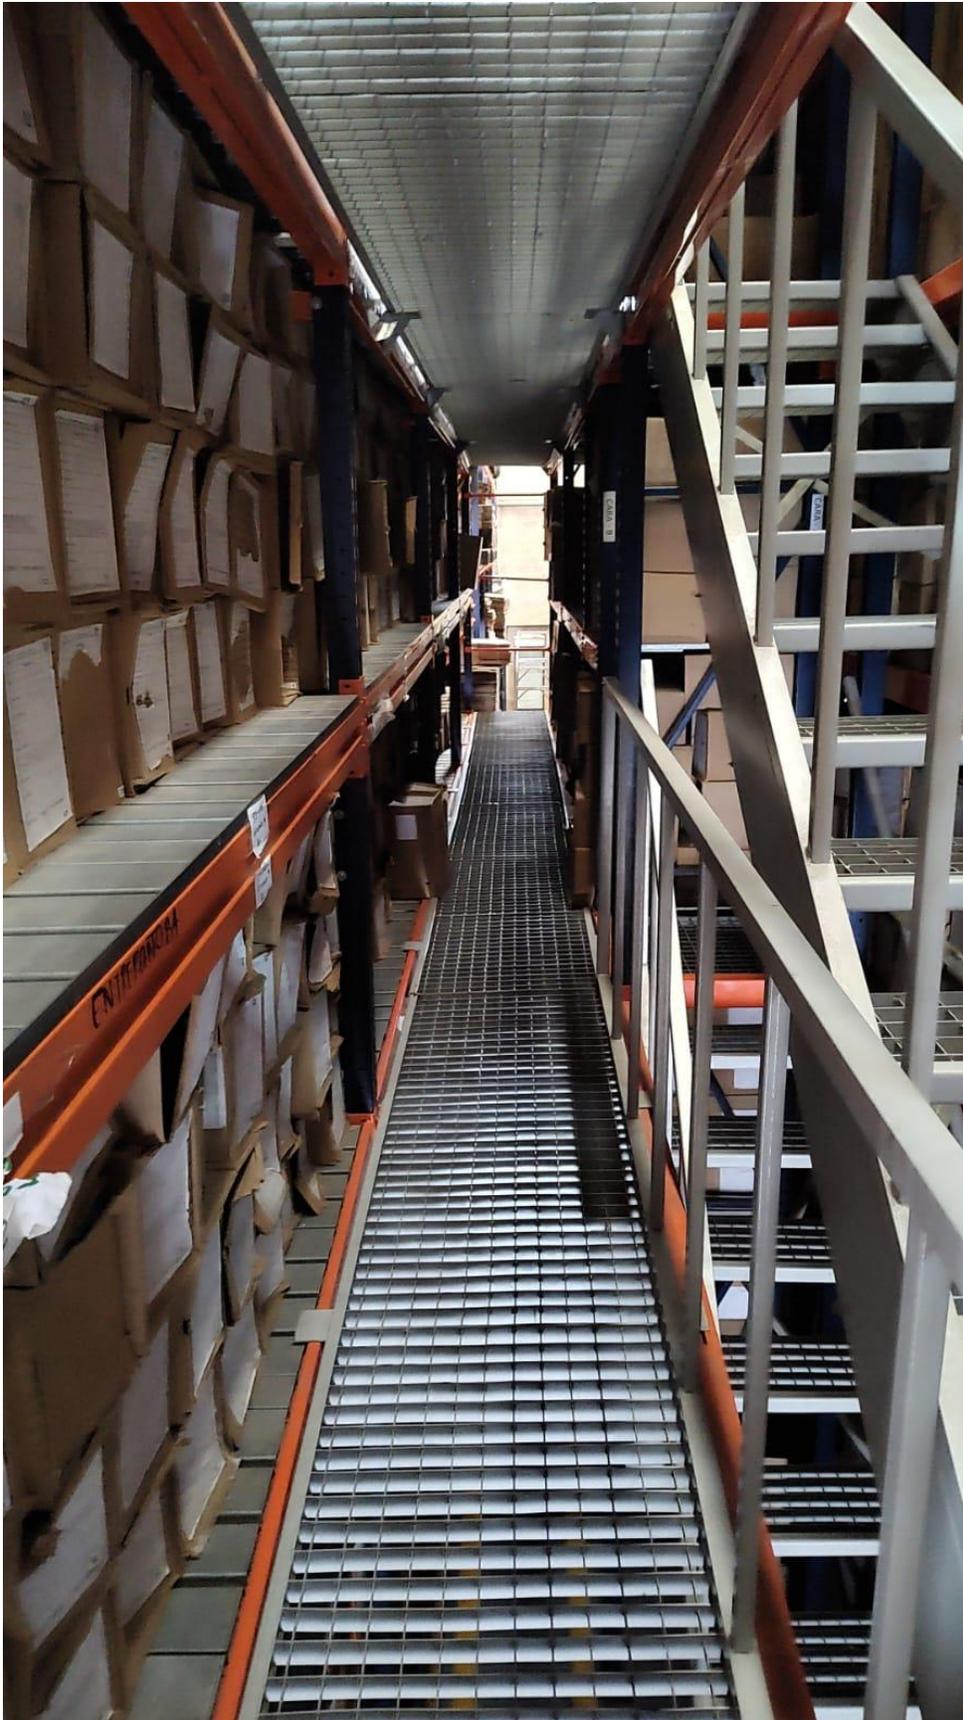
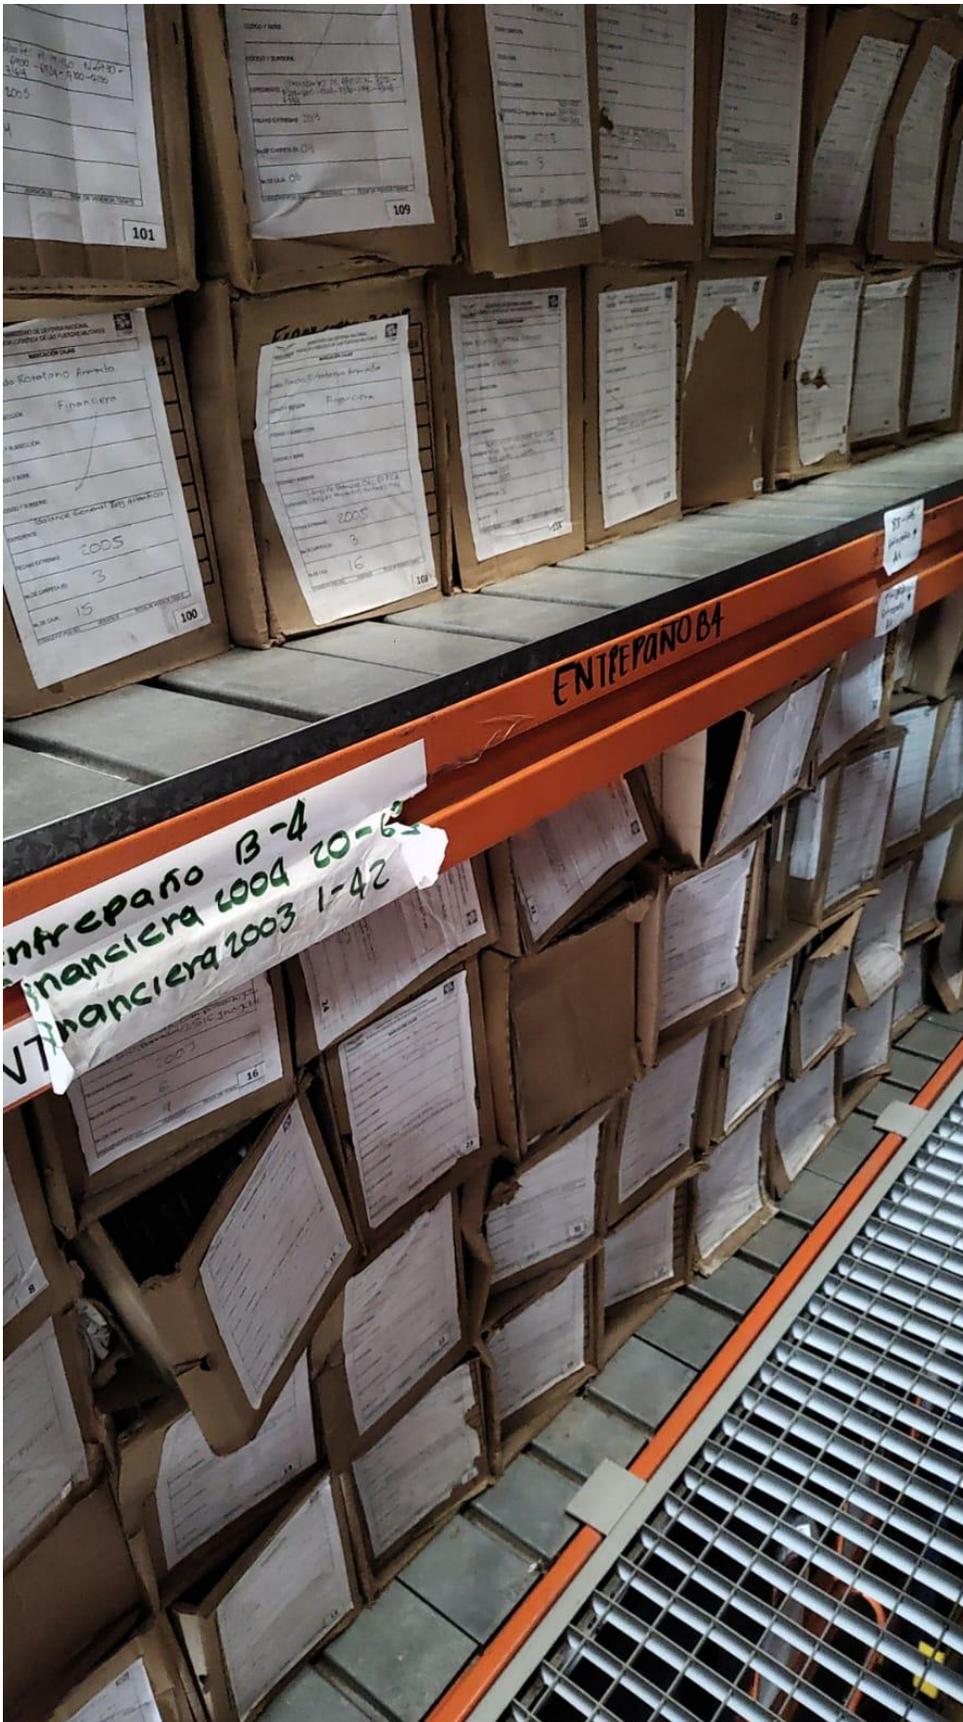
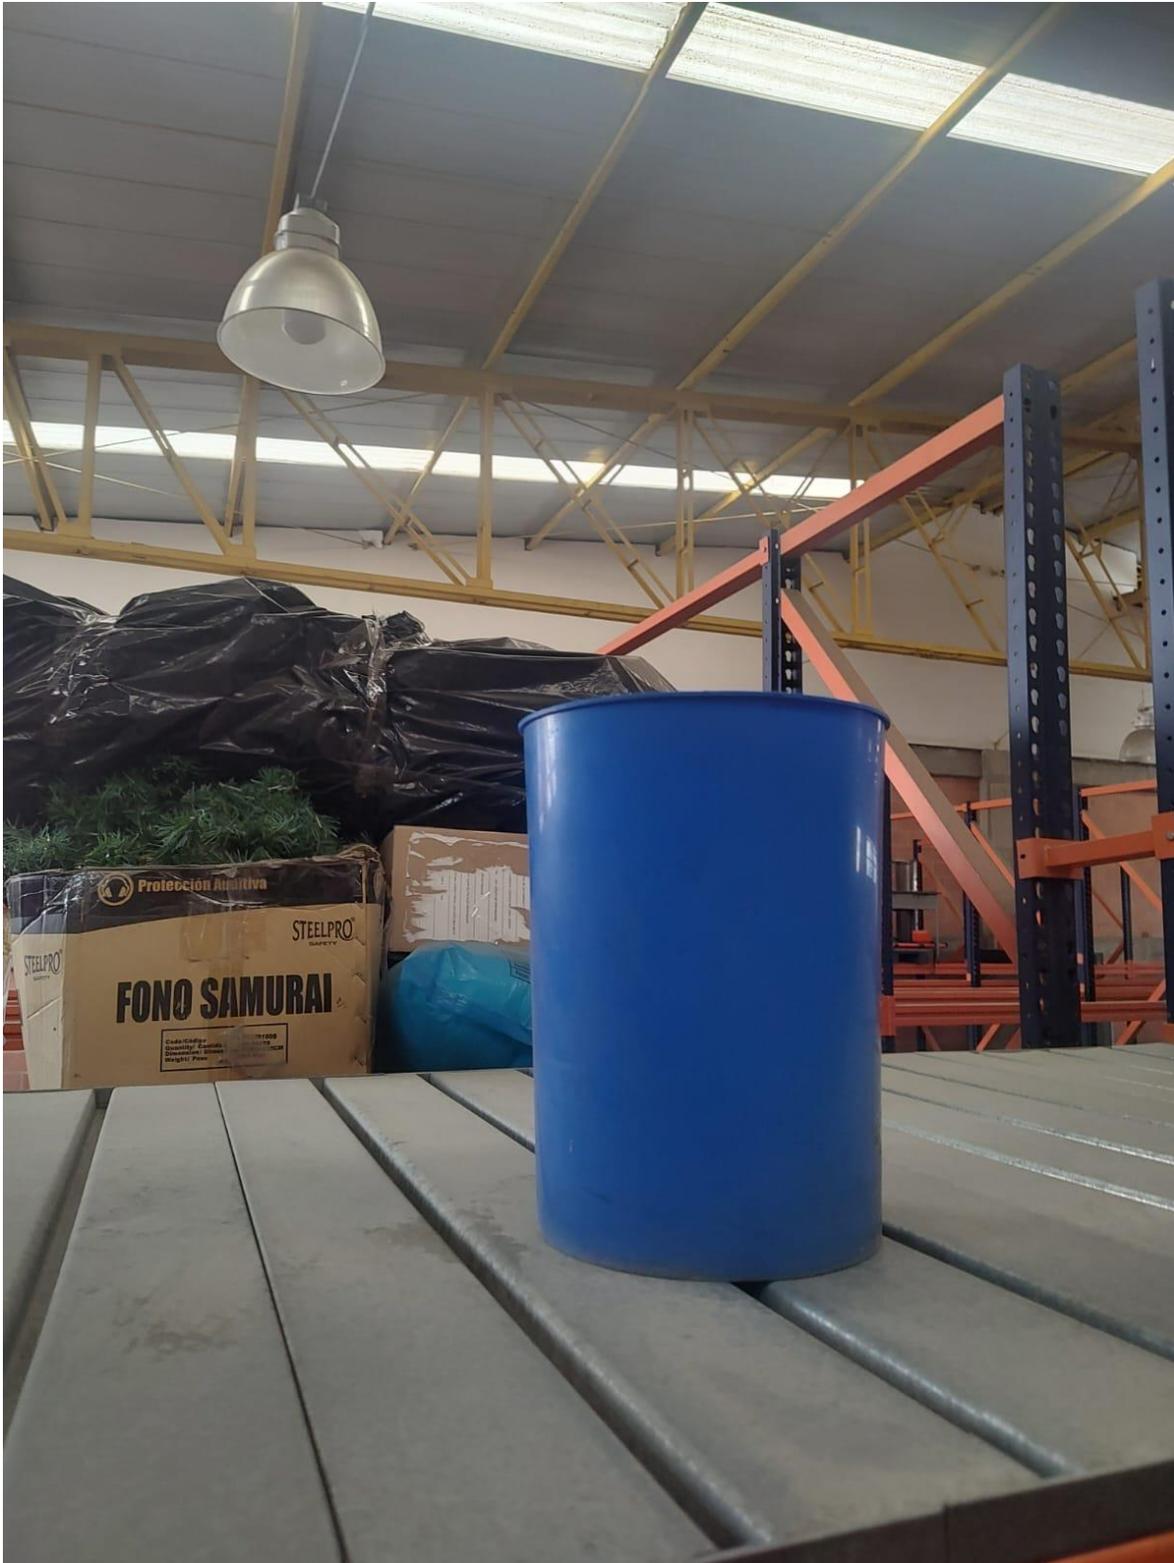
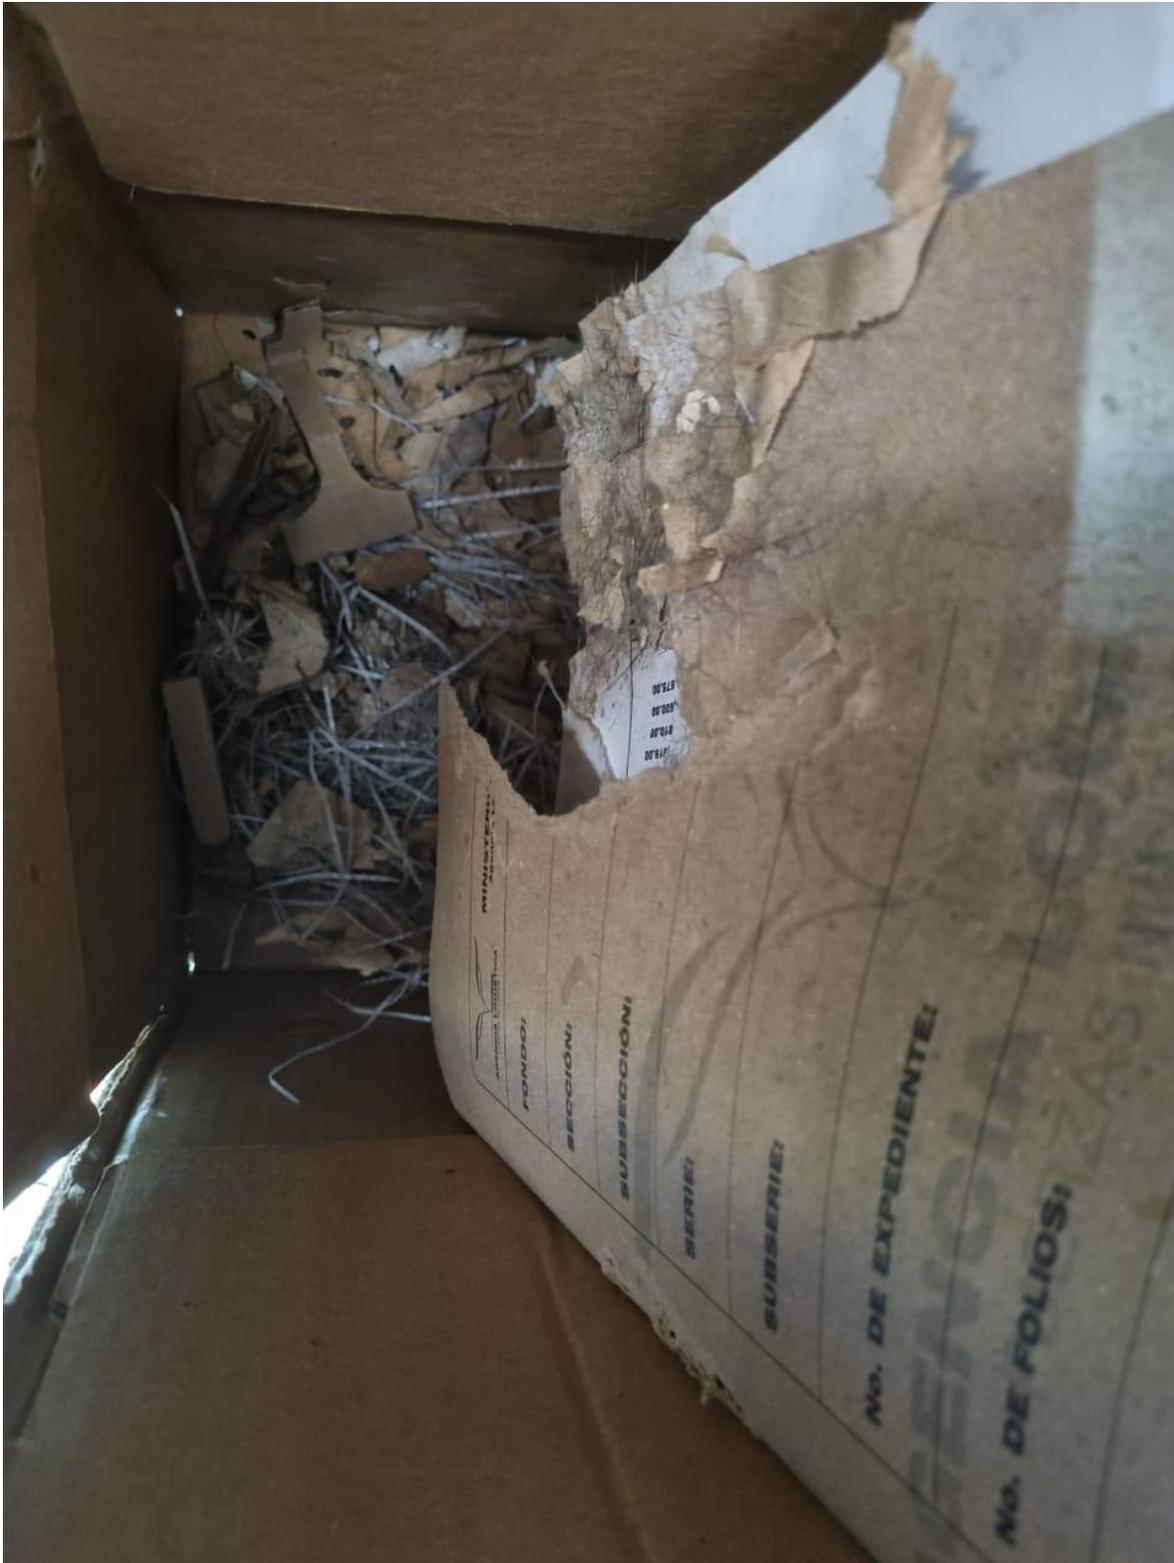
*Ilustración 9 Fotografías Regional Centro*

Durante el proceso de elaboración del inventario, se evidenciaron rastros de roedores y humedad por goteras, lo que requiere atención inmediata para garantizar la conservación de los documentos. Es esencial evitar la acumulación de agua, especialmente durante la temporada de lluvias, ya que la humedad puede impactar directamente en el archivo.

Las unidades de almacenamiento que mostraron evidencia de impacto por roedores fueron aisladas y reubicadas en este espacio especializado para evitar que afecten a otros documentos. Actualmente, el depósito alberga información de los tres fondos documentales, organizados en bloques, lo que permite un fácil acceso y consulta.

Sin embargo, se encontró documentación almacenada en cajas sobredimensionadas, lo que aumenta el nivel de ácidos dentro de las unidades documentales, generando un impacto negativo en la conservación de la información. Se observaron también unidades de almacenamiento como disquetes, CDs y cintas de video, que están registradas en el inventario. Es crucial establecer un método para recuperar la información de estas unidades y su ubicación en las estanterías.

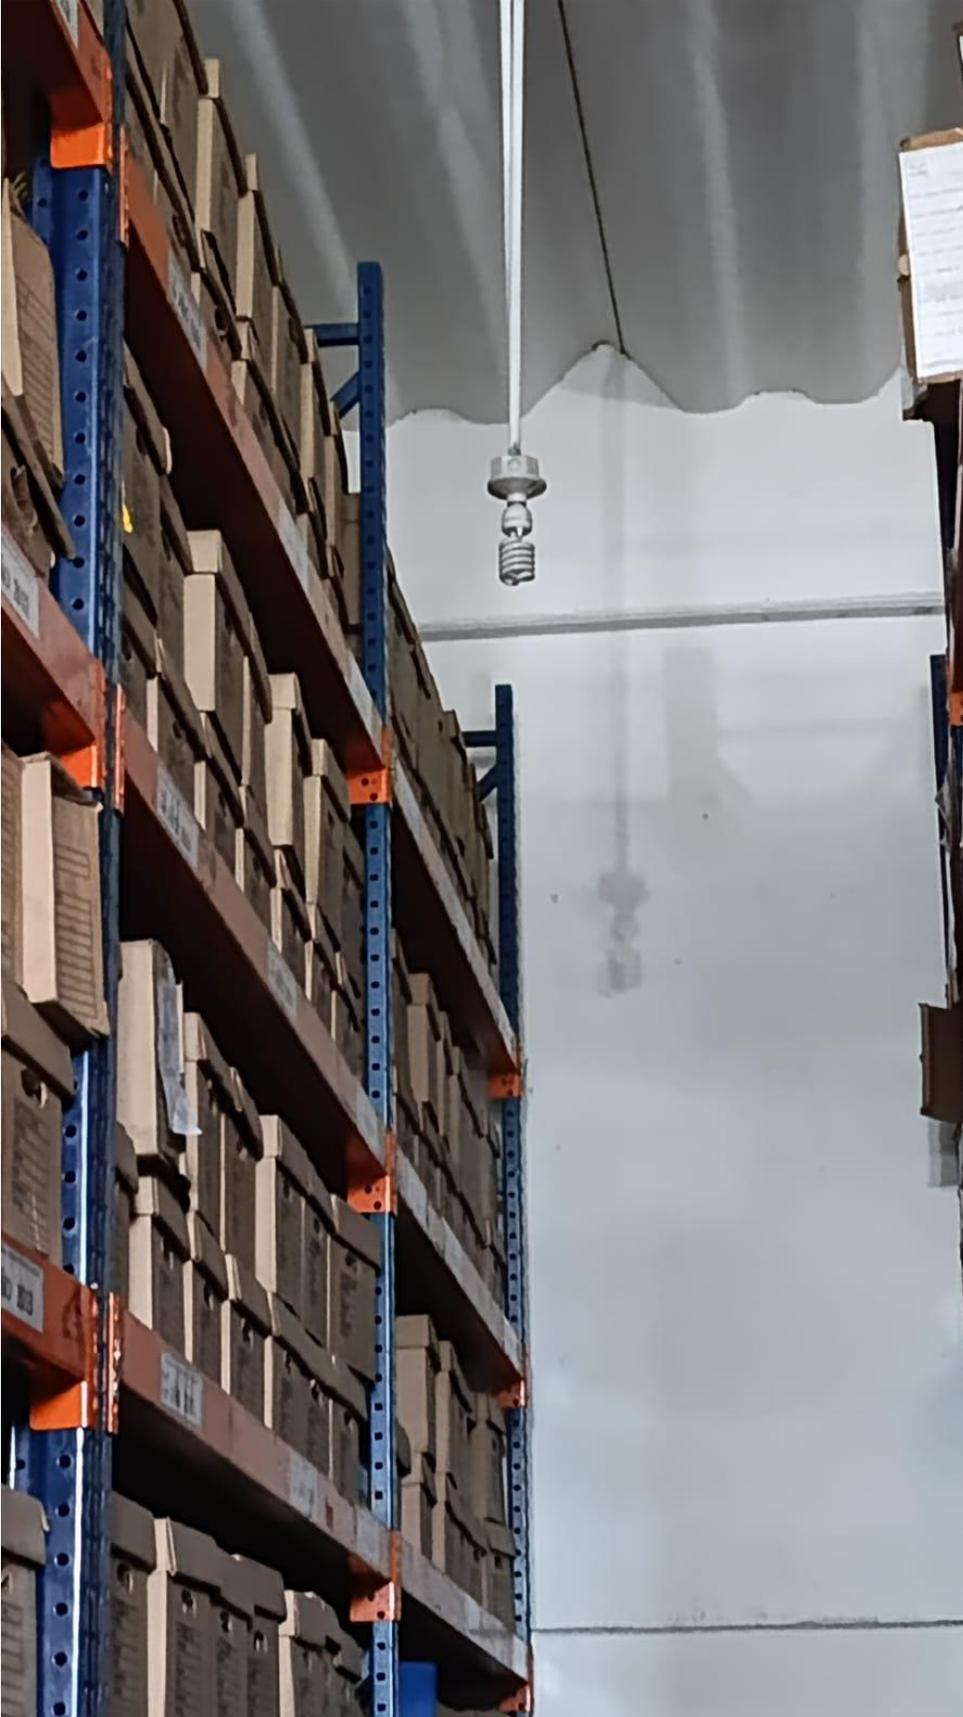
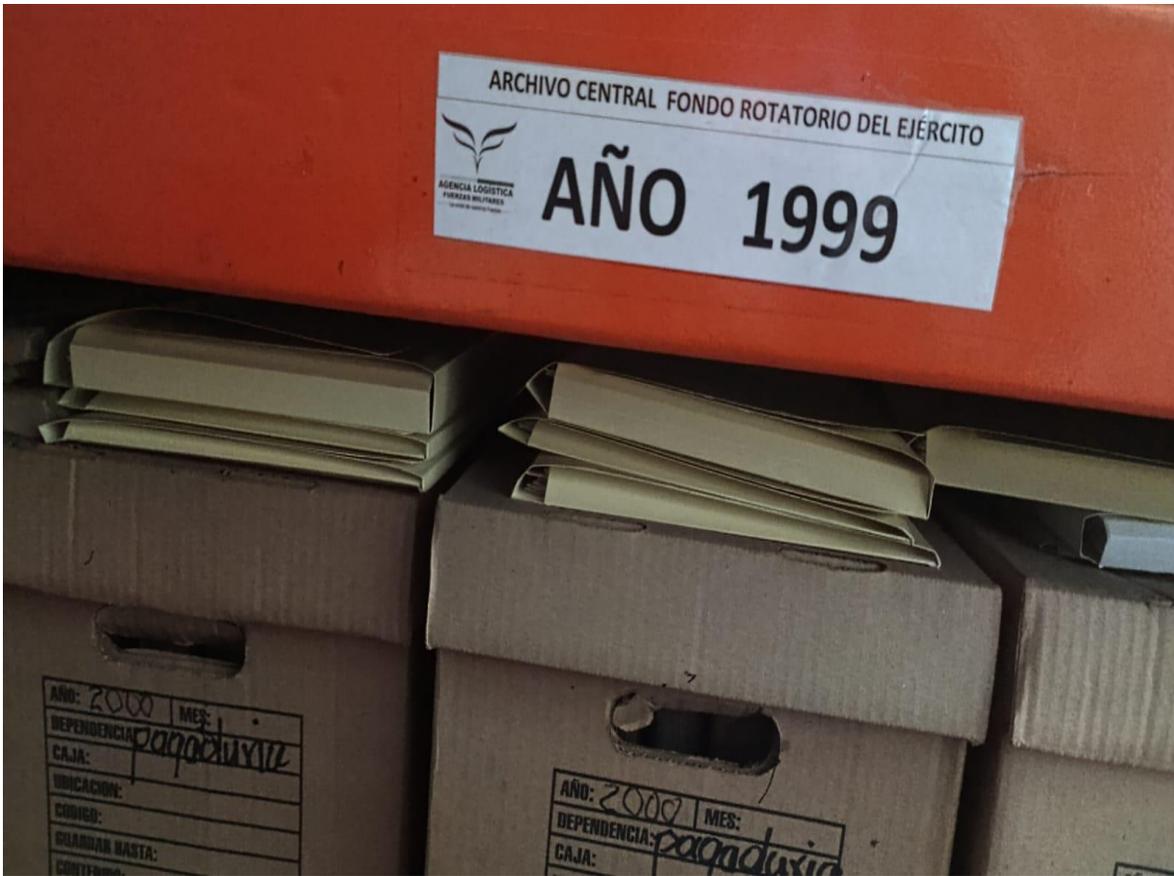
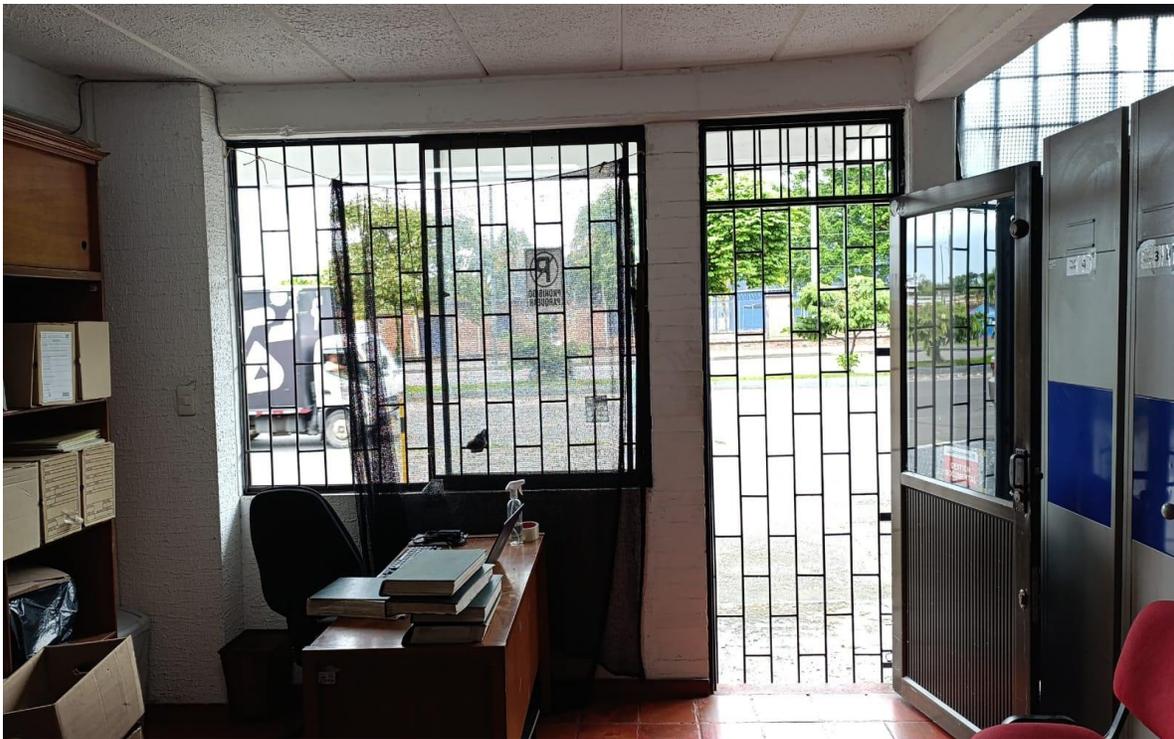
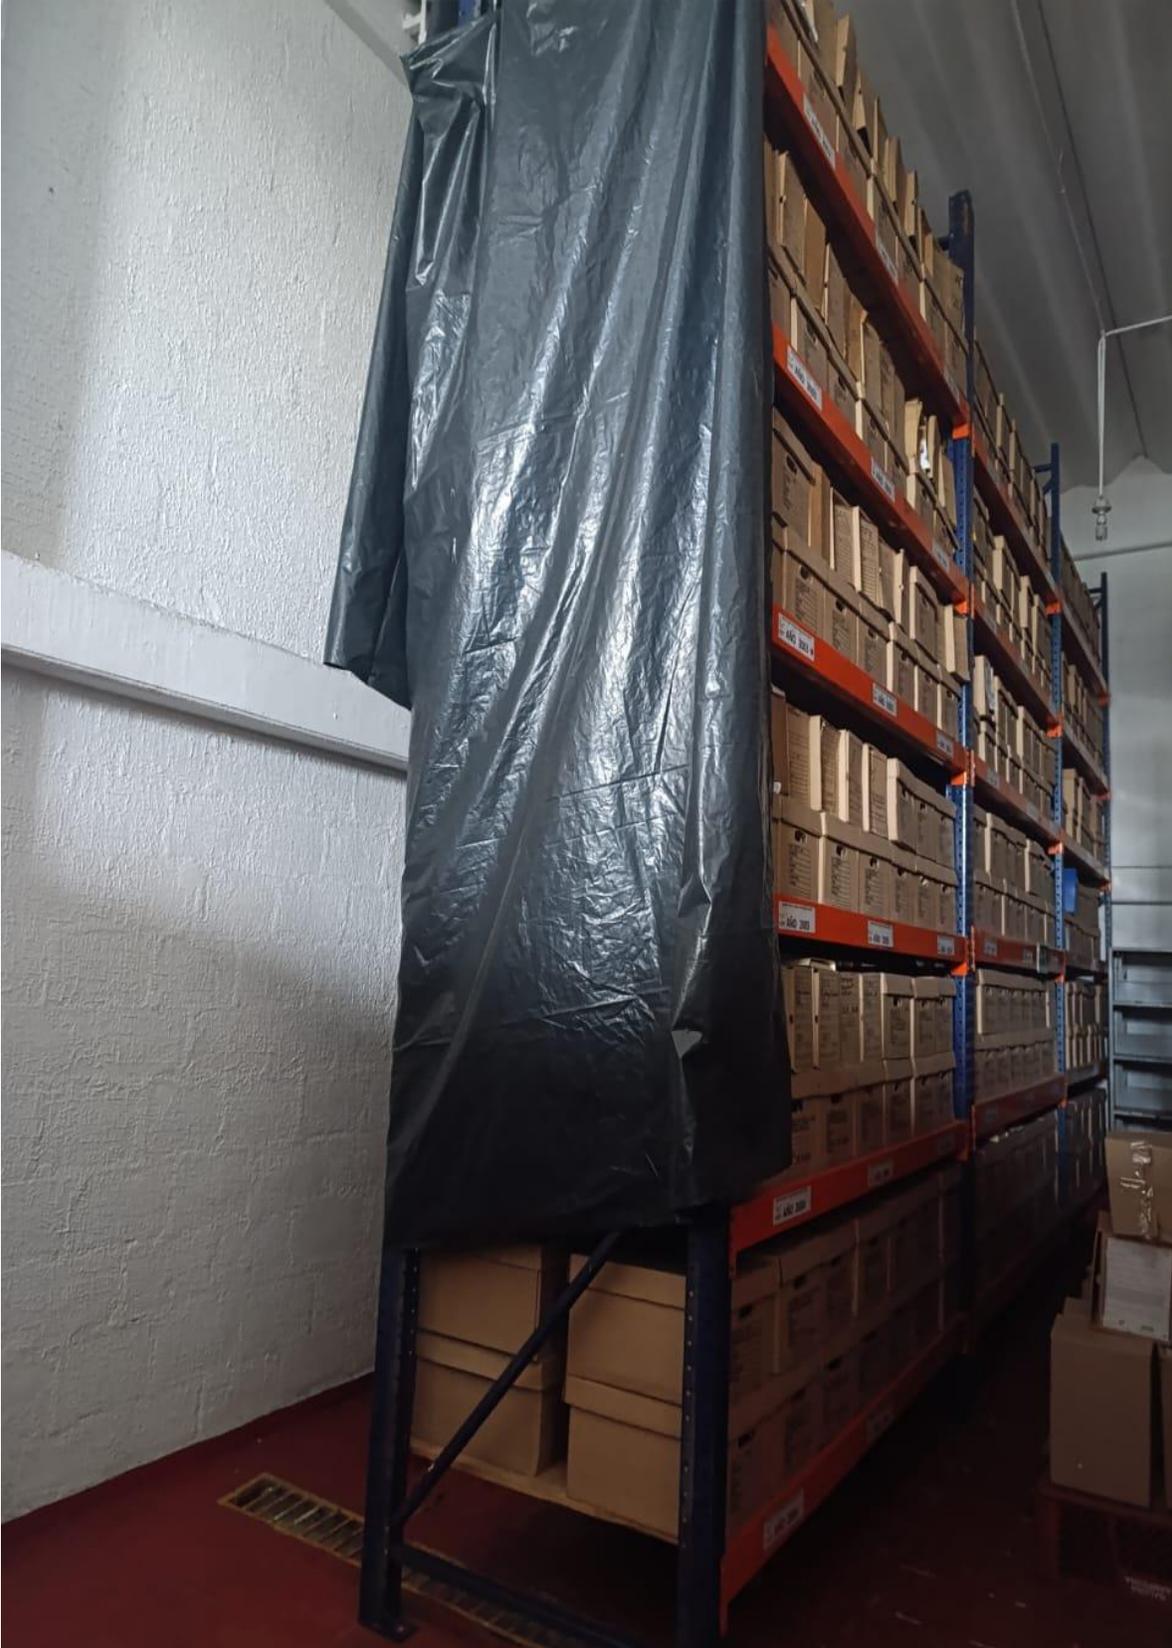
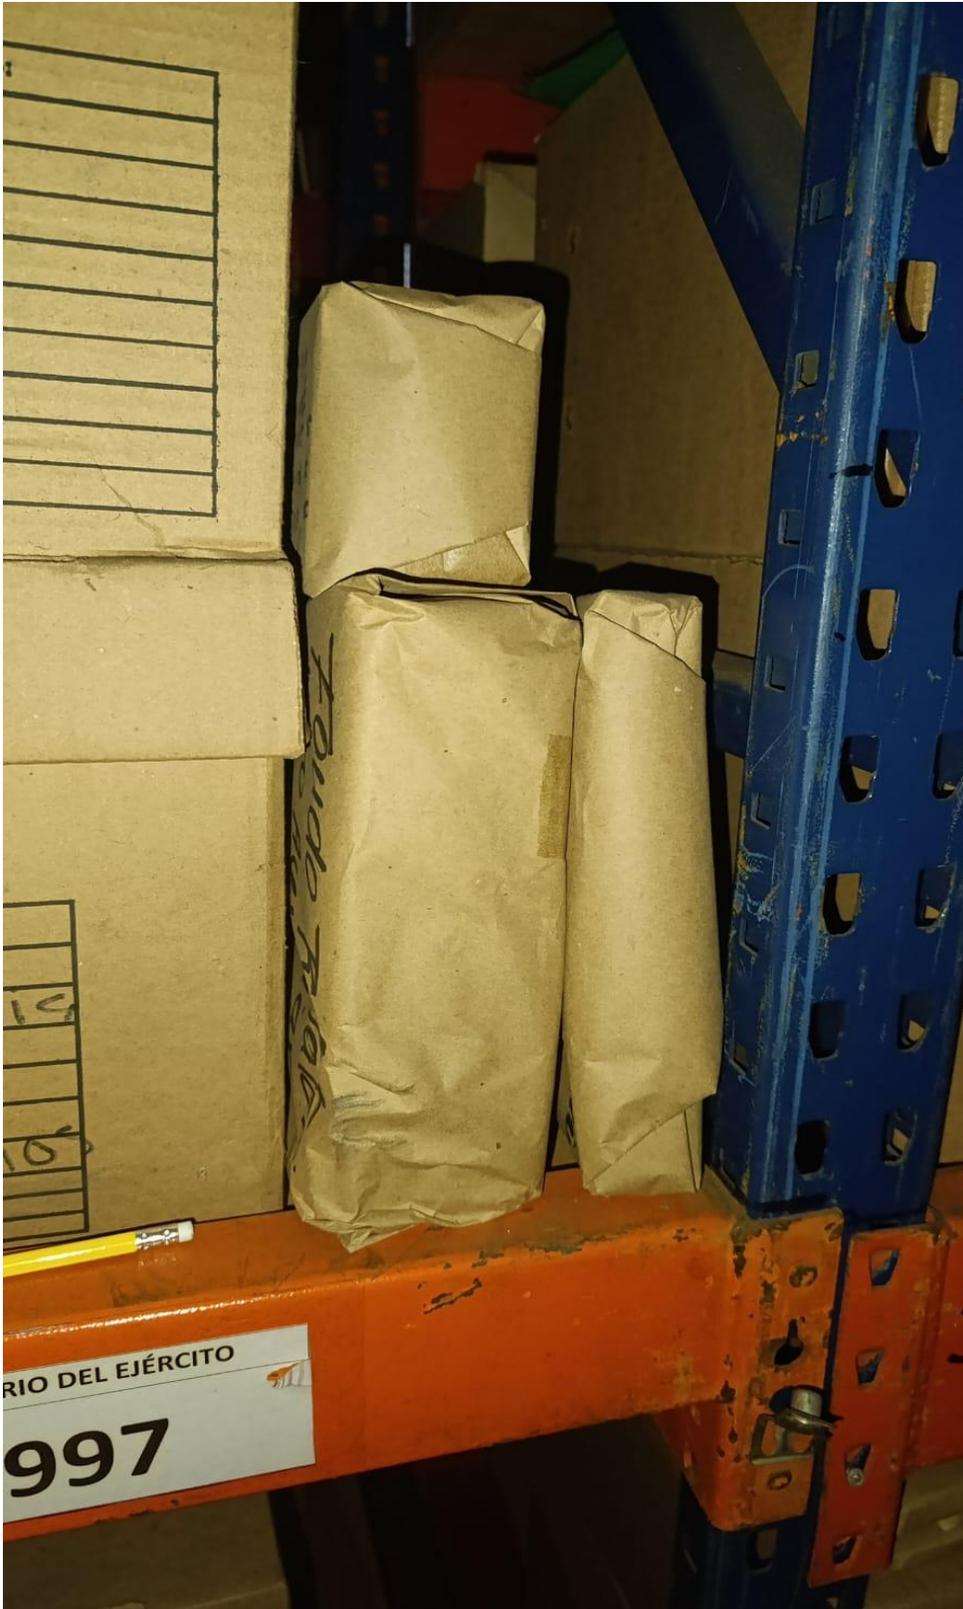
*Ilustración 11 Fotografías Regional Llanos Orientales*

Se ha observado que hay palomas que ingresan por el techo, ya que se están realizando reparaciones en esa área. La parte trasera del depósito es oscura y la iluminación actual es insuficiente. Es importante resaltar que la información correspondiente al fondo acumulado se encuentra dispuesta en un estante elevado, lo que dificulta el acceso y la manipulación.

La percepción de calor en el lugar es alta, y no se han encontrado deshumidificadores que garanticen un clima adecuado para la conservación de los documentos. El exceso de calor en las instalaciones acelera el proceso de deterioro natural y biológico del papel, ya que contribuye a su descomposición. Además, se ha observado que el lugar de trabajo carece de una iluminación óptima, lo que dificulta las consultas y el acceso a la información.

En esta regional, también se ha evidenciado que algunas unidades documentales están almacenadas encima de las cajas, lo que agrava la situación. Este almacenamiento irregular complica tanto la consulta como el acceso a la información, ya que las cajas están dispuestas en una estantería fija y alta, lo que requiere asistencia para bajar y subir documentos. Esta disposición no solo dificulta la búsqueda de información, sino que también representa un riesgo para la integridad de los documentos almacenados.

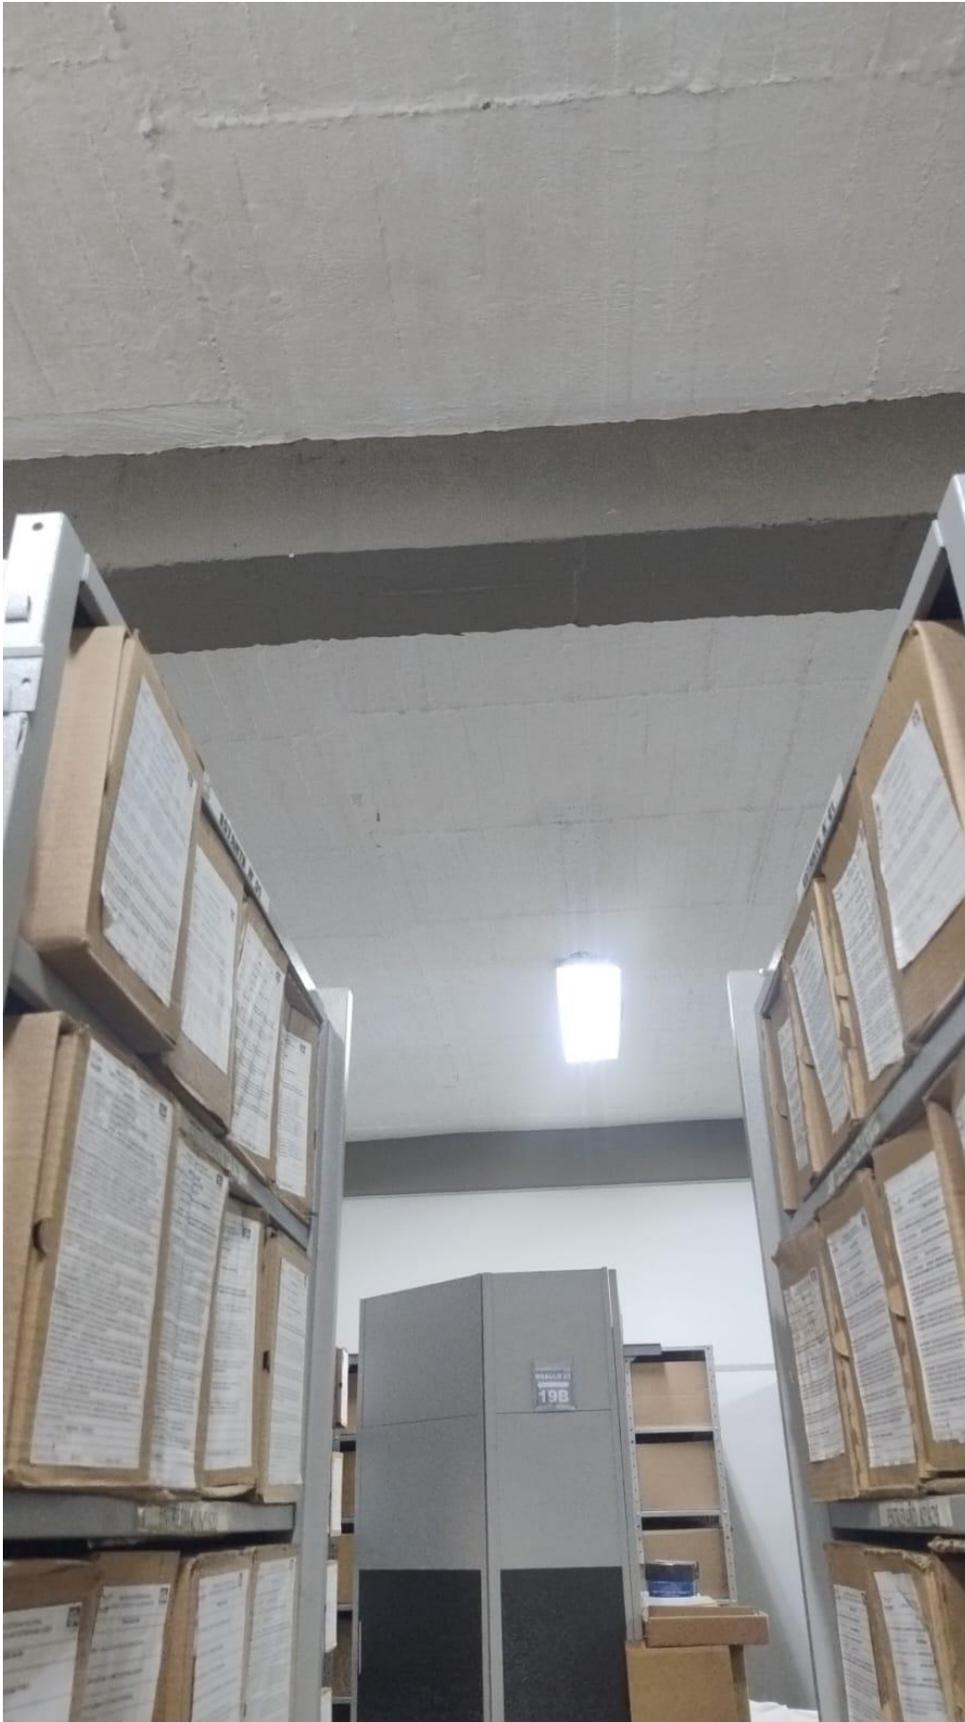
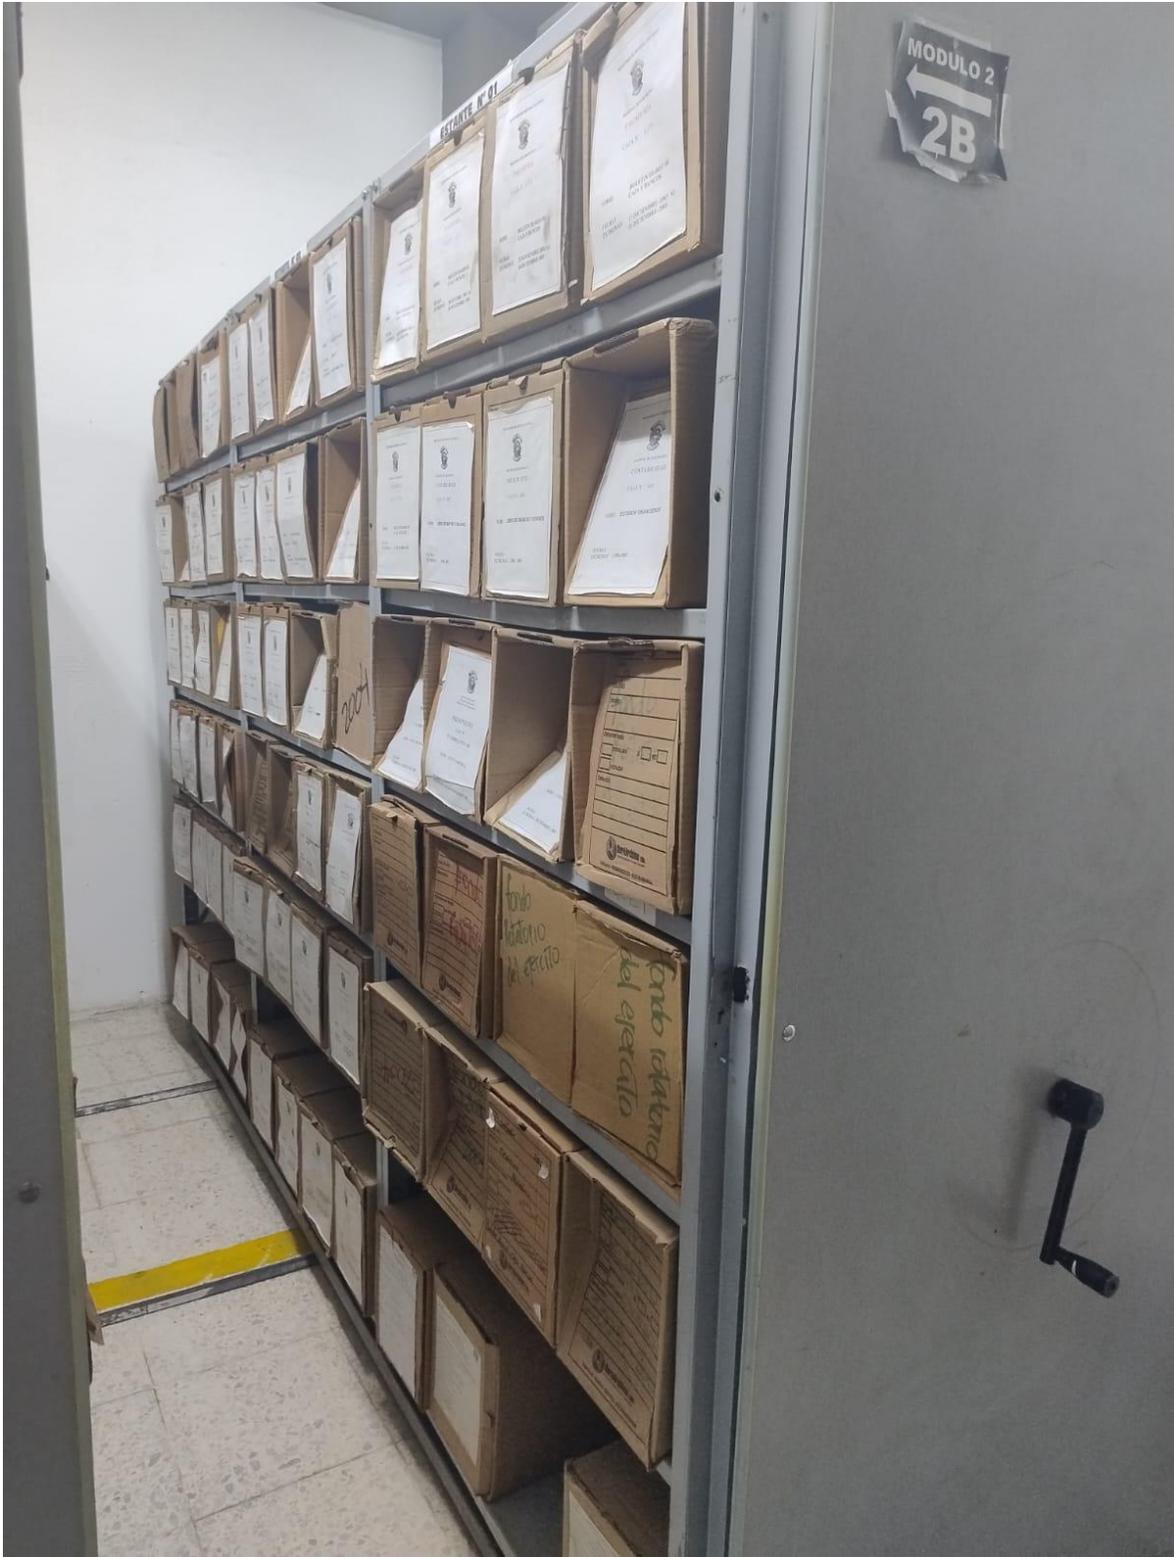
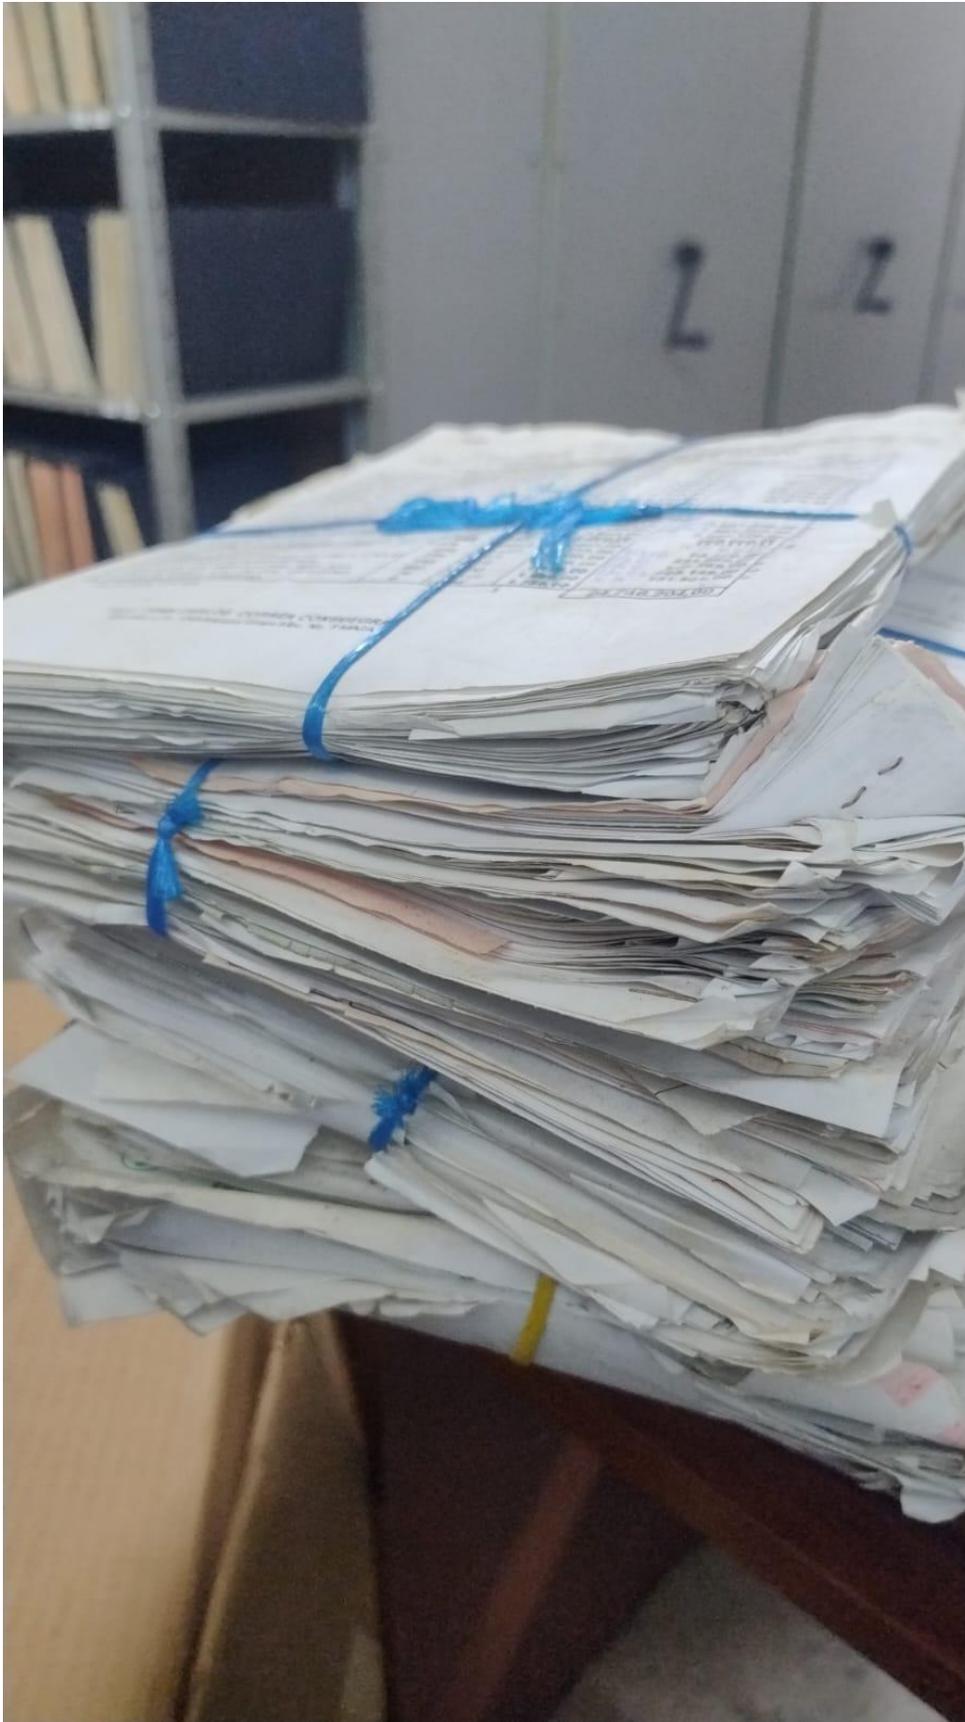
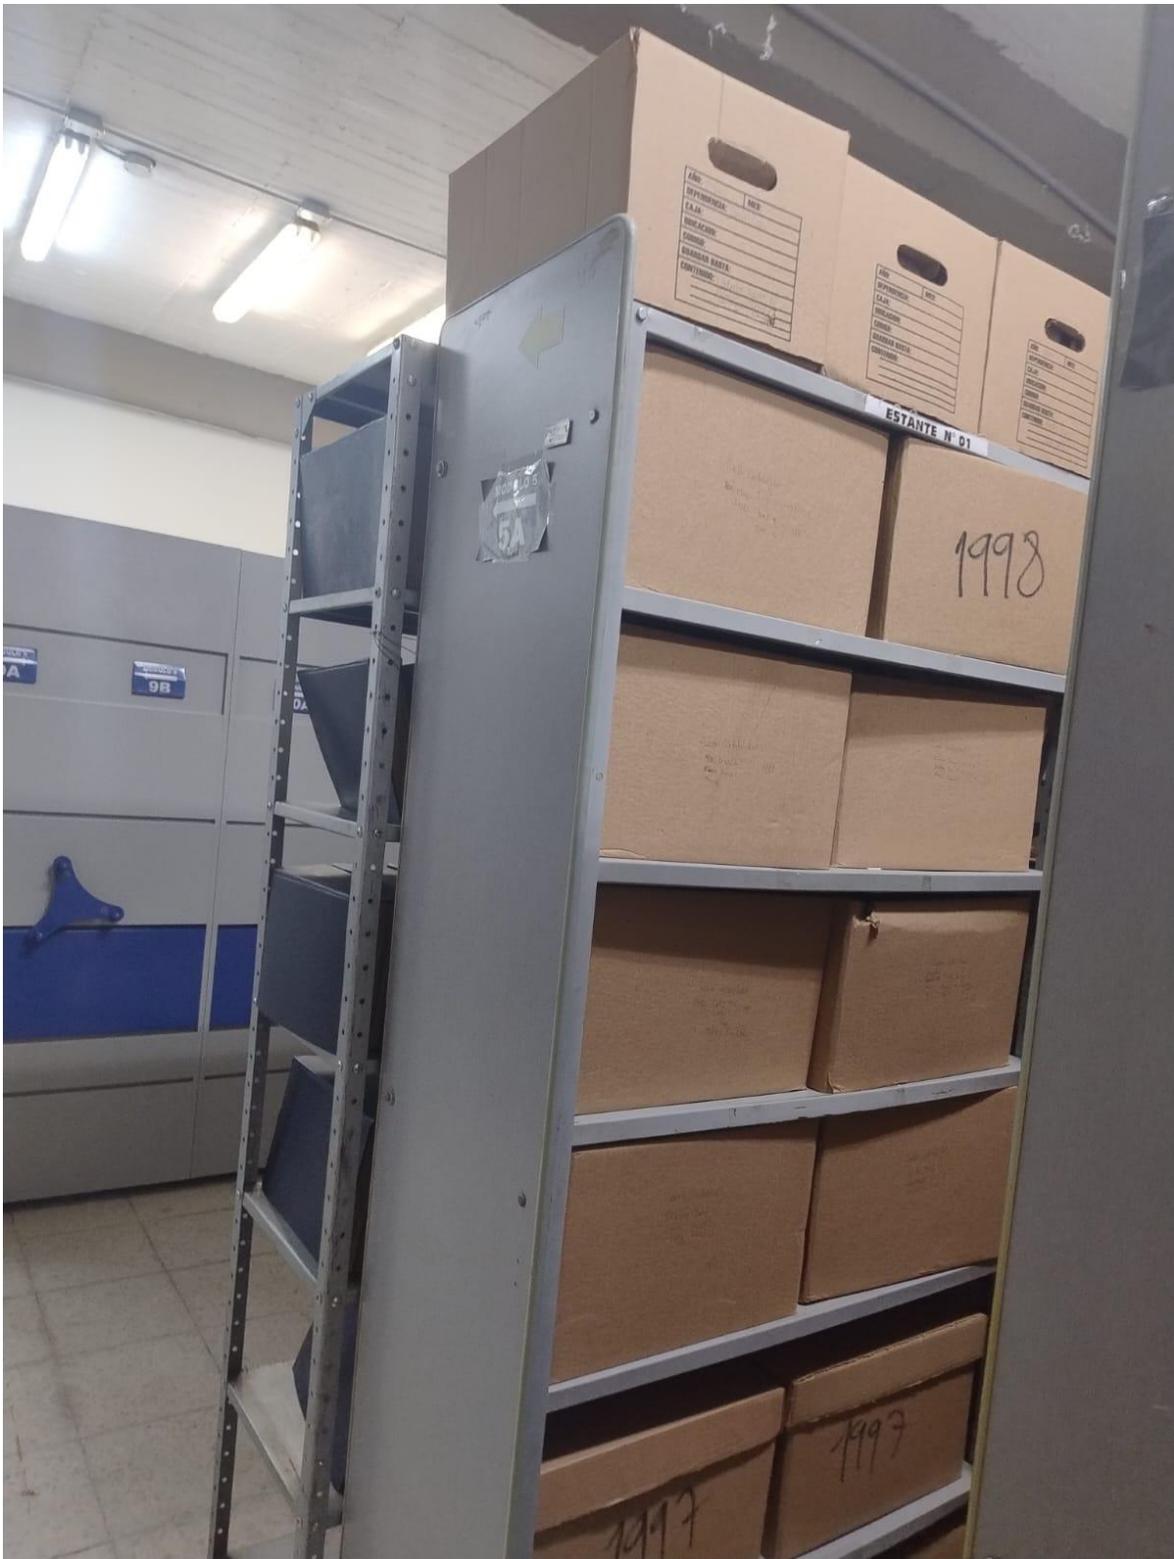
Ilustración 13 Fotografías Regional Nororiente

A pesar de contar con tecnología adecuada para el manejo de la humedad, la gran mayoría de los archivos en esta regional evidencian un alto impacto de humedad. Esto es preocupante, ya que, aunque se han instalado deshumidificadores, la disposición del depósito retiene una cantidad significativa de humedad en su interior.

Además, es importante destacar que el uso de cajas sobredimensionadas no es el formato óptimo para la conservación de la información, lo que puede comprometer la integridad de los documentos almacenados.
