# DIAGNOSTICO

ESTADO DE CONSERVACIÓN DE LOS FONDOS ACUMULADOS DE:

FONDO ROTATORIO EJERCITO - FRE  
FONDO ROTATORIO FUERZA AÉREA - FRA  
FONDO ROTATORIO FUERZA ARMADA - FORFA

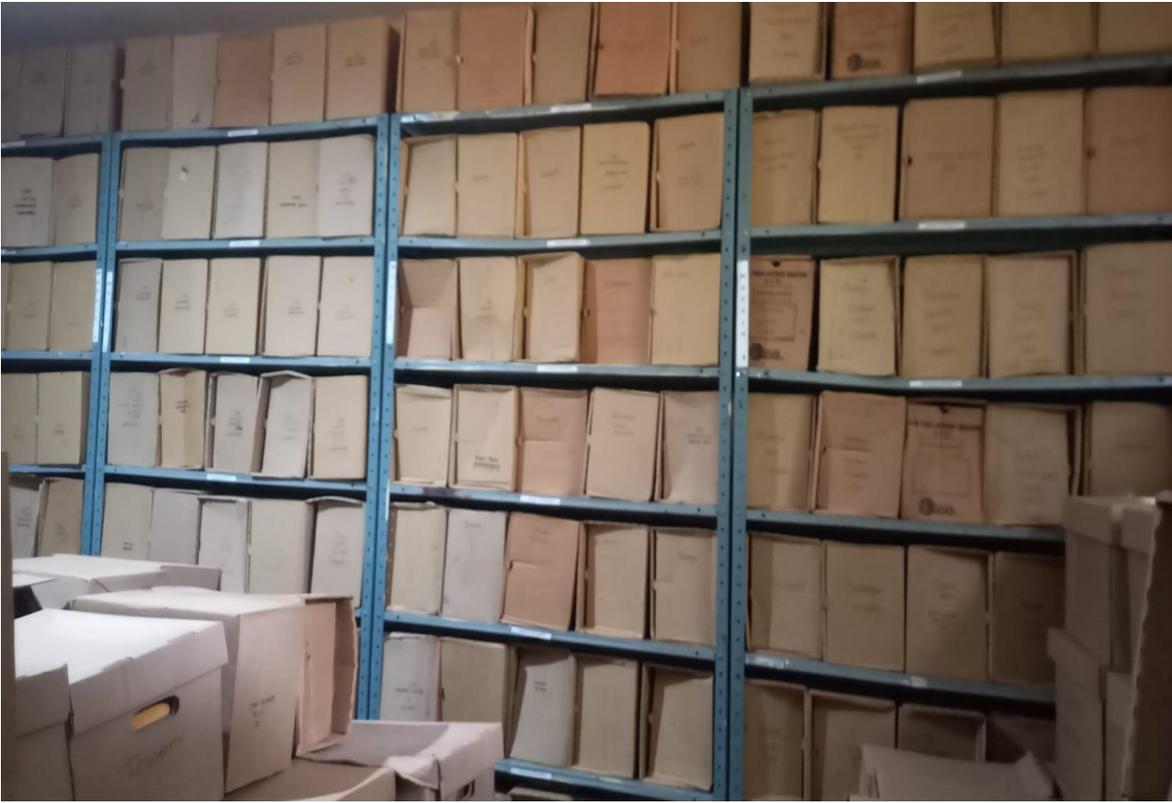
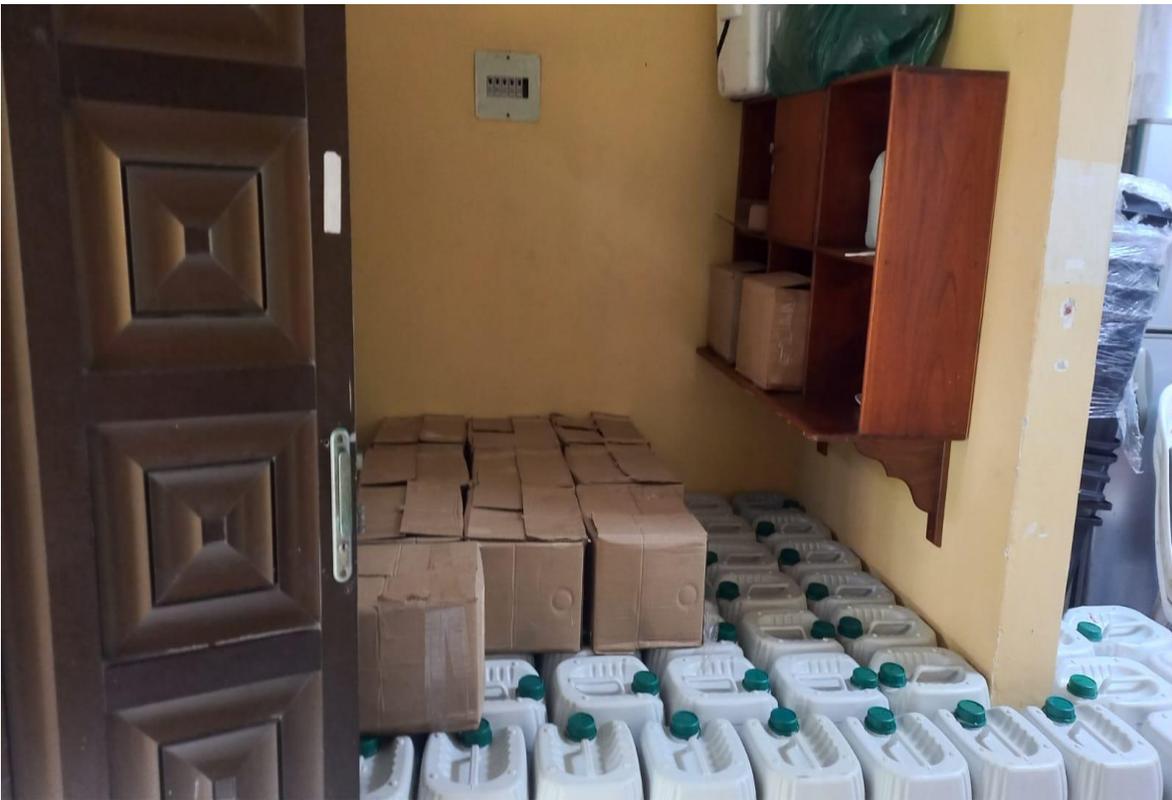
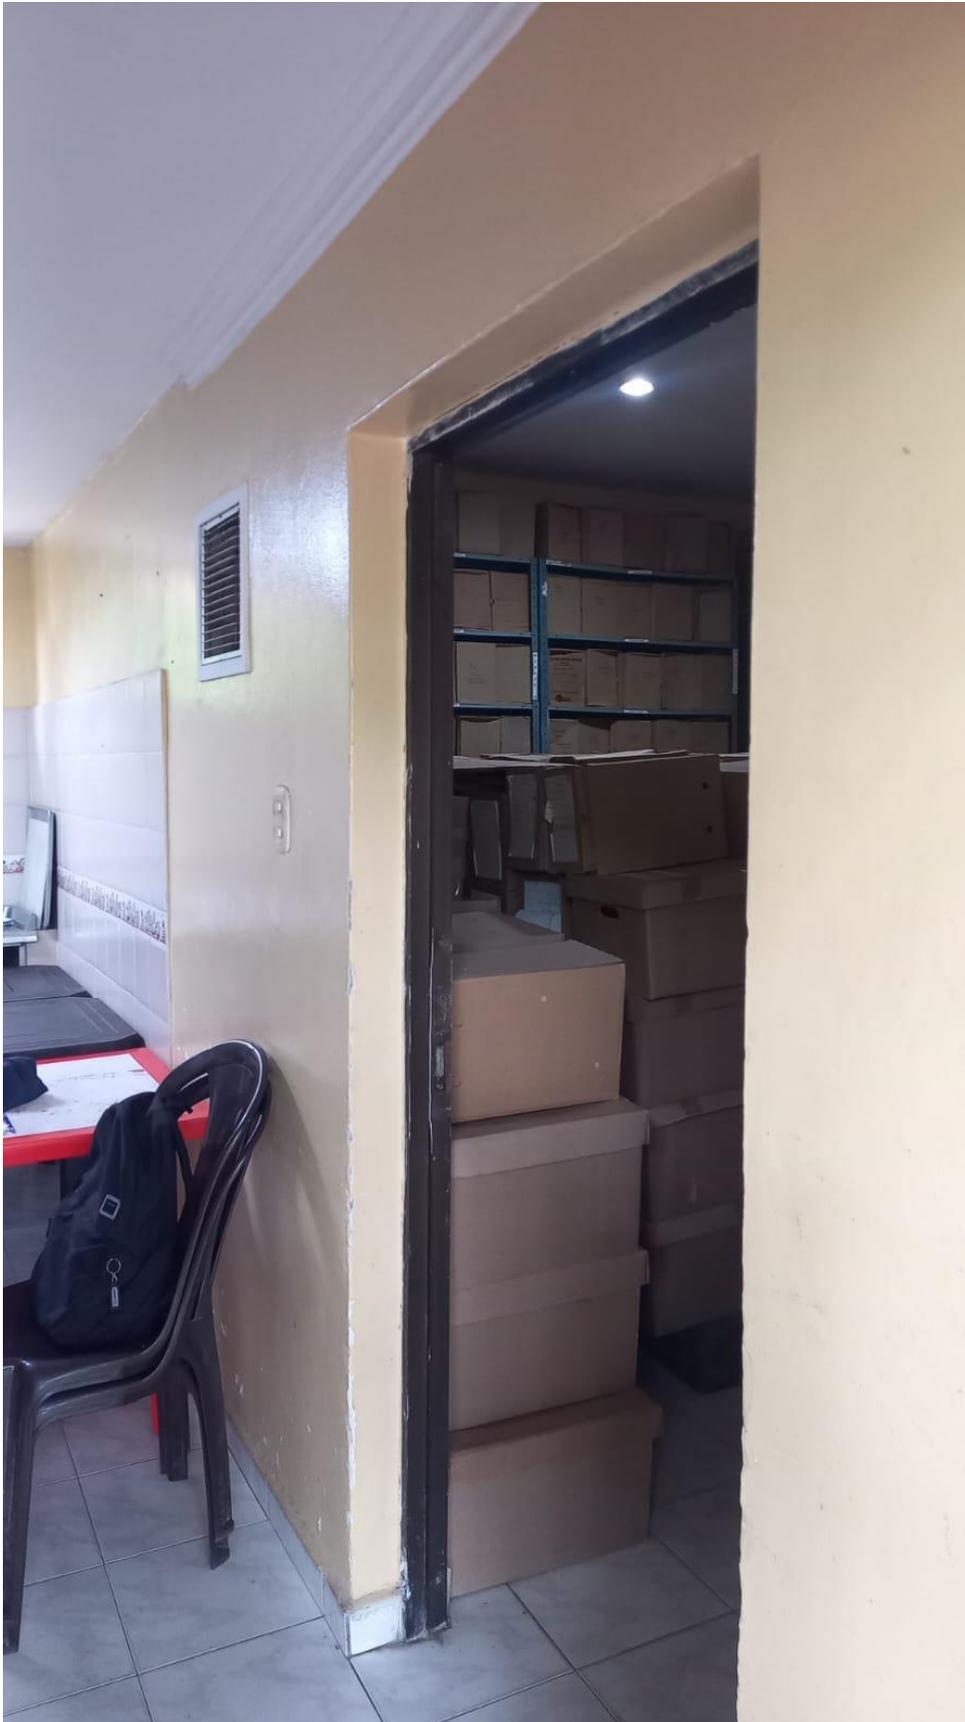
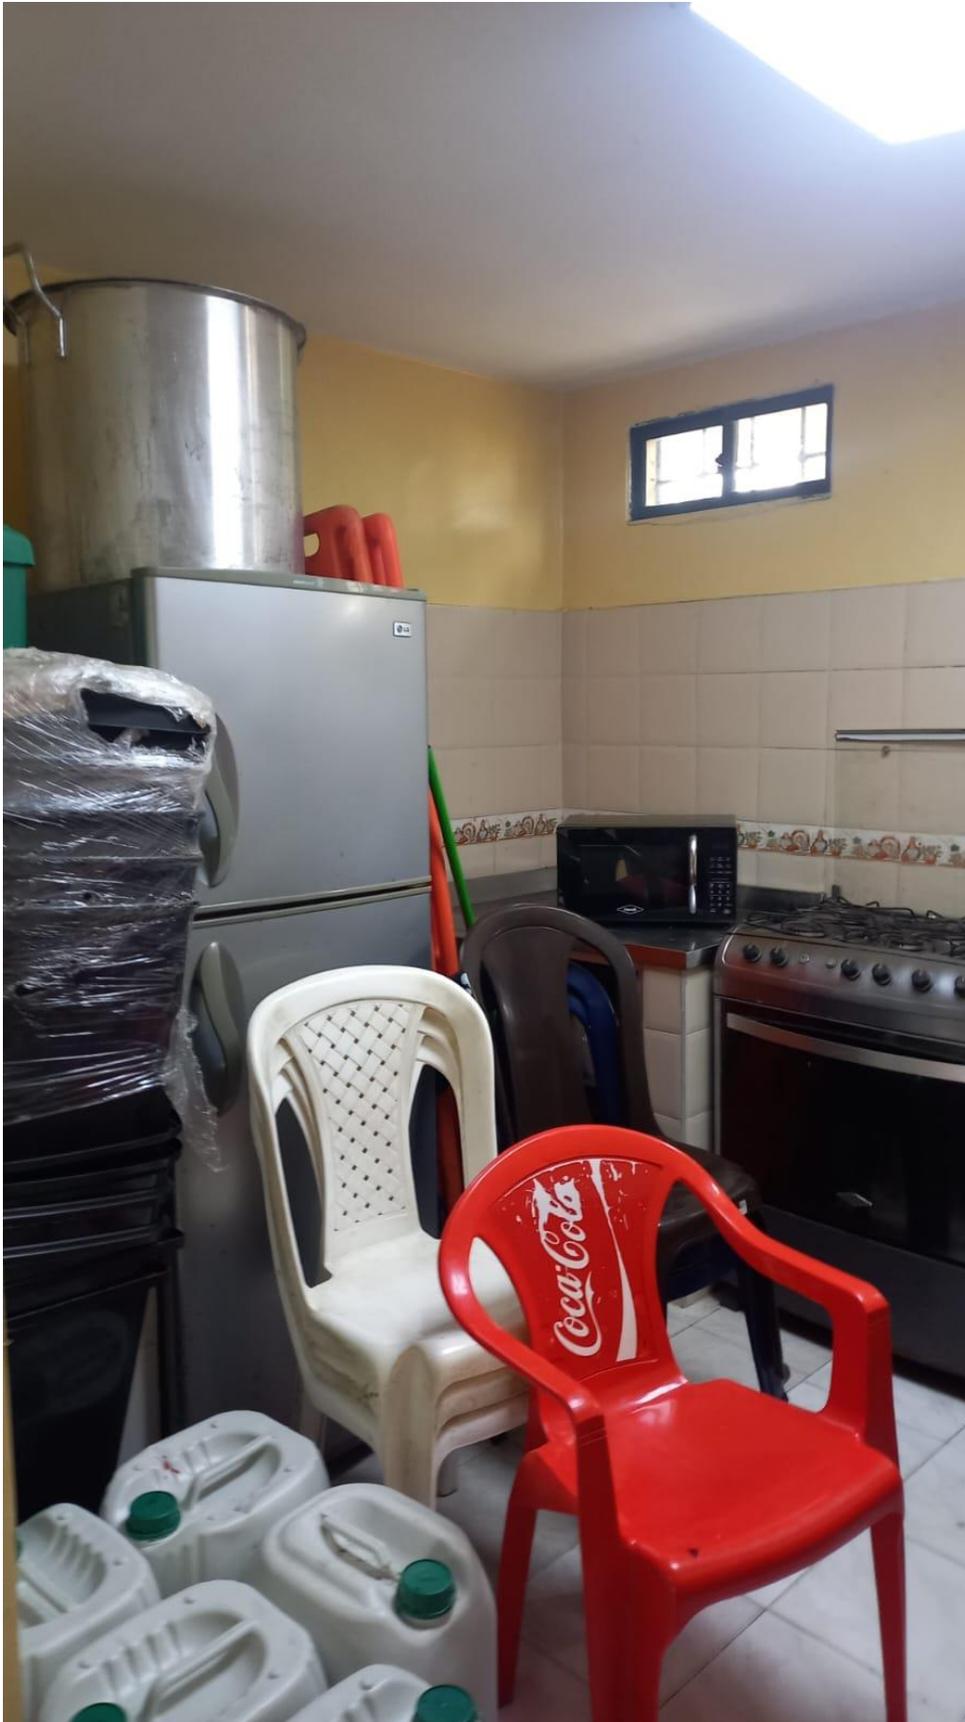
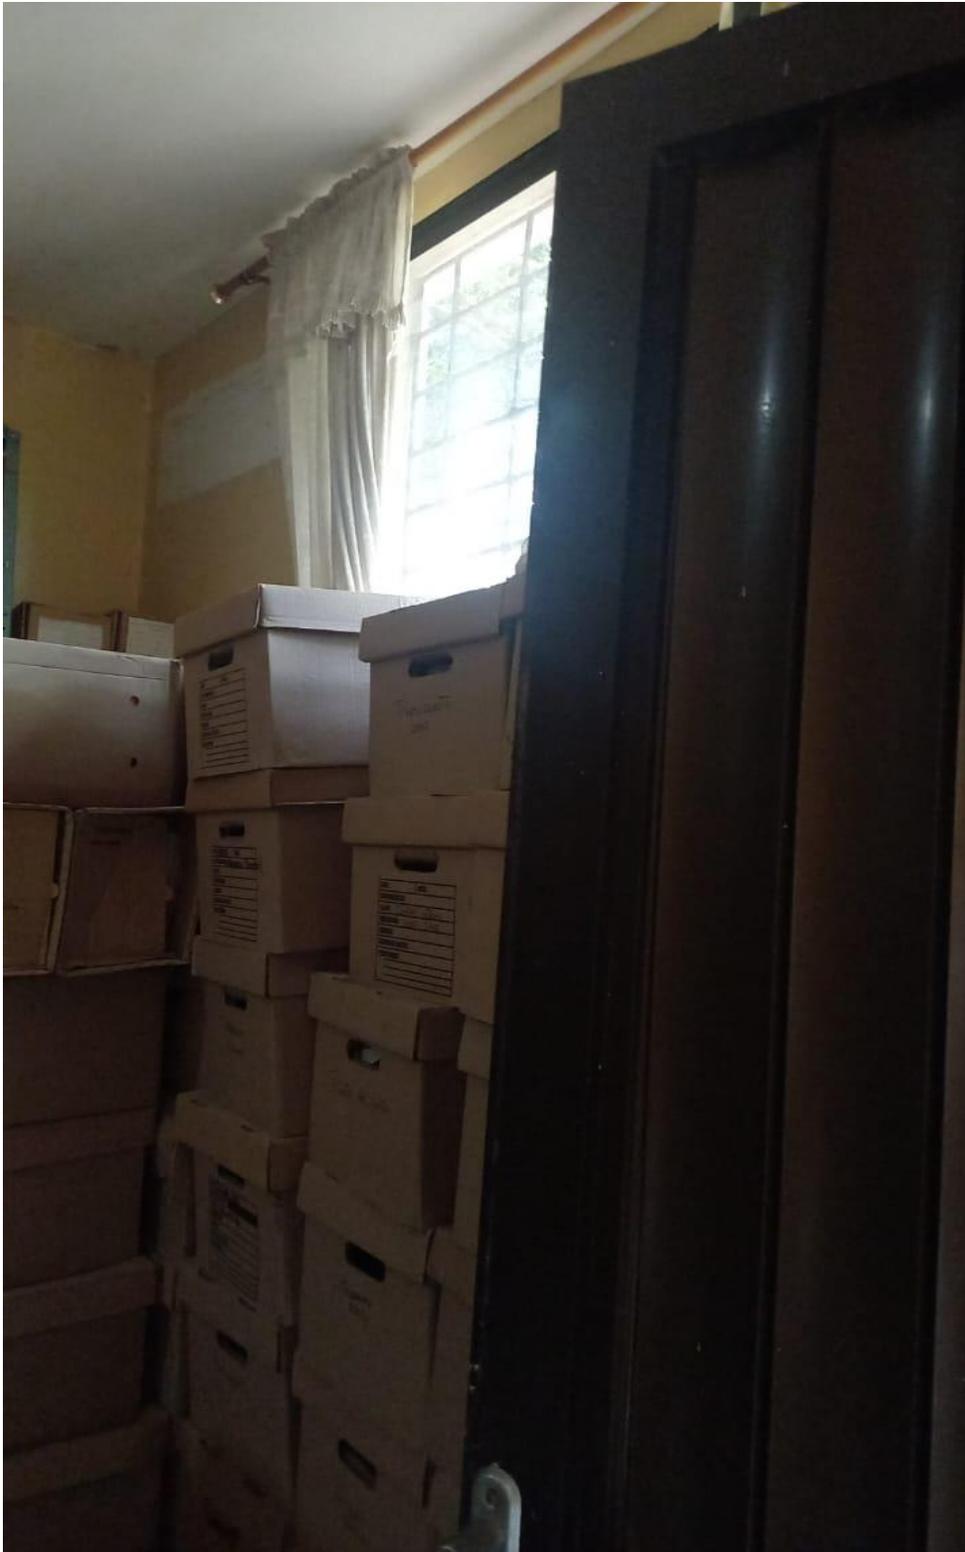
*Ilustración 15 Fotografías Regional Norte*

Este espacio carece de un sistema de ventilación adecuado, lo que ha permitido la acumulación de humedad y ha fomentado la proliferación de hongos. Además, la temperatura en esta región es considerablemente más cálida, lo que acelera el deterioro de la información almacenada.

Dentro del depósito, se encontraron unidades de almacenamiento que incluyen cintas de video y cartuchos de impresoras en desuso. El ambiente es oscuro y está organizado de manera circular, con cajas apiladas en el centro, lo que dificulta el acceso y la consulta de la información. Se elaboró un inventario de la situación actual, que refleja las condiciones del depósito.

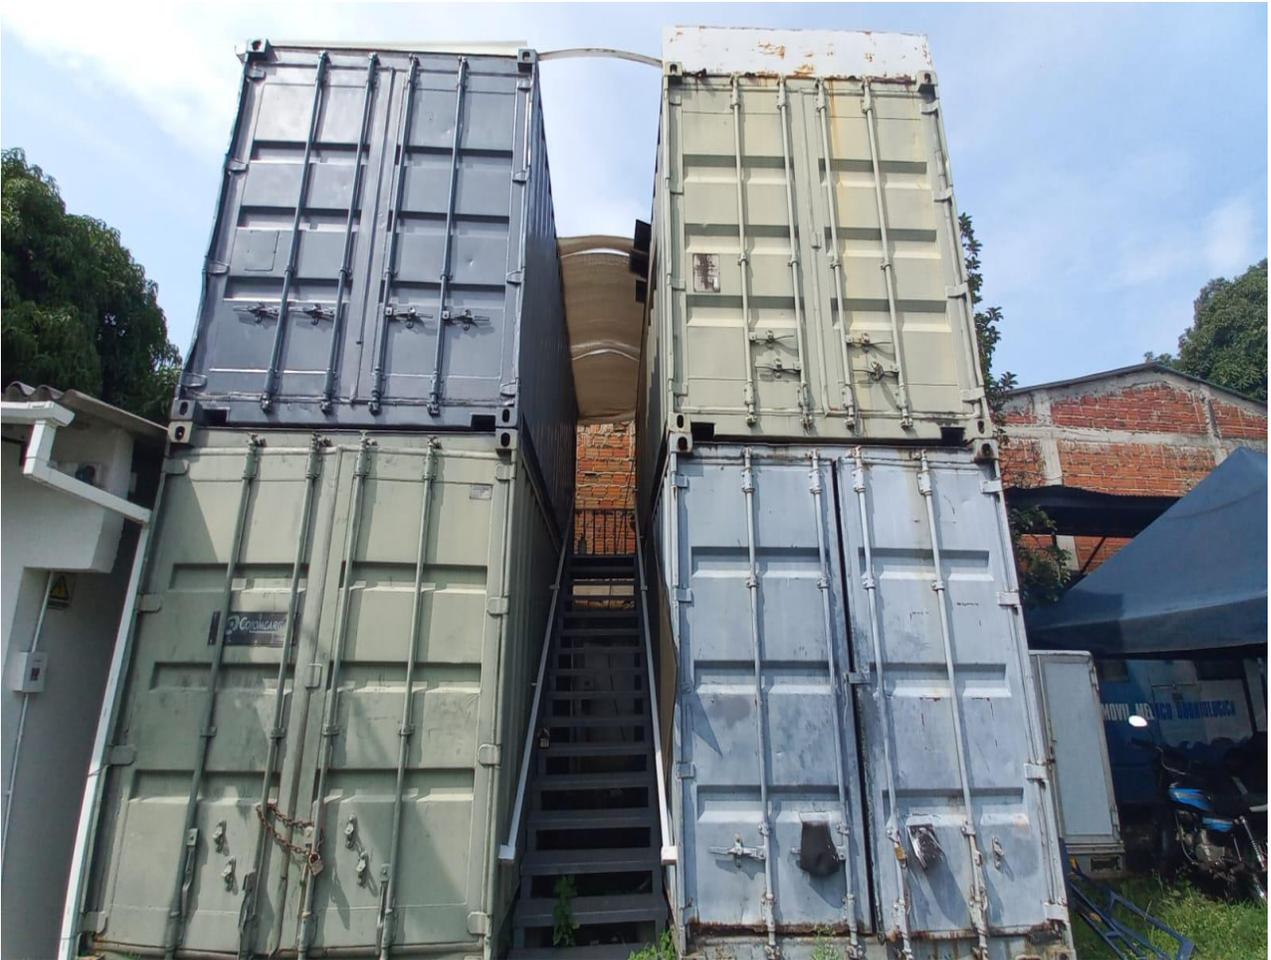
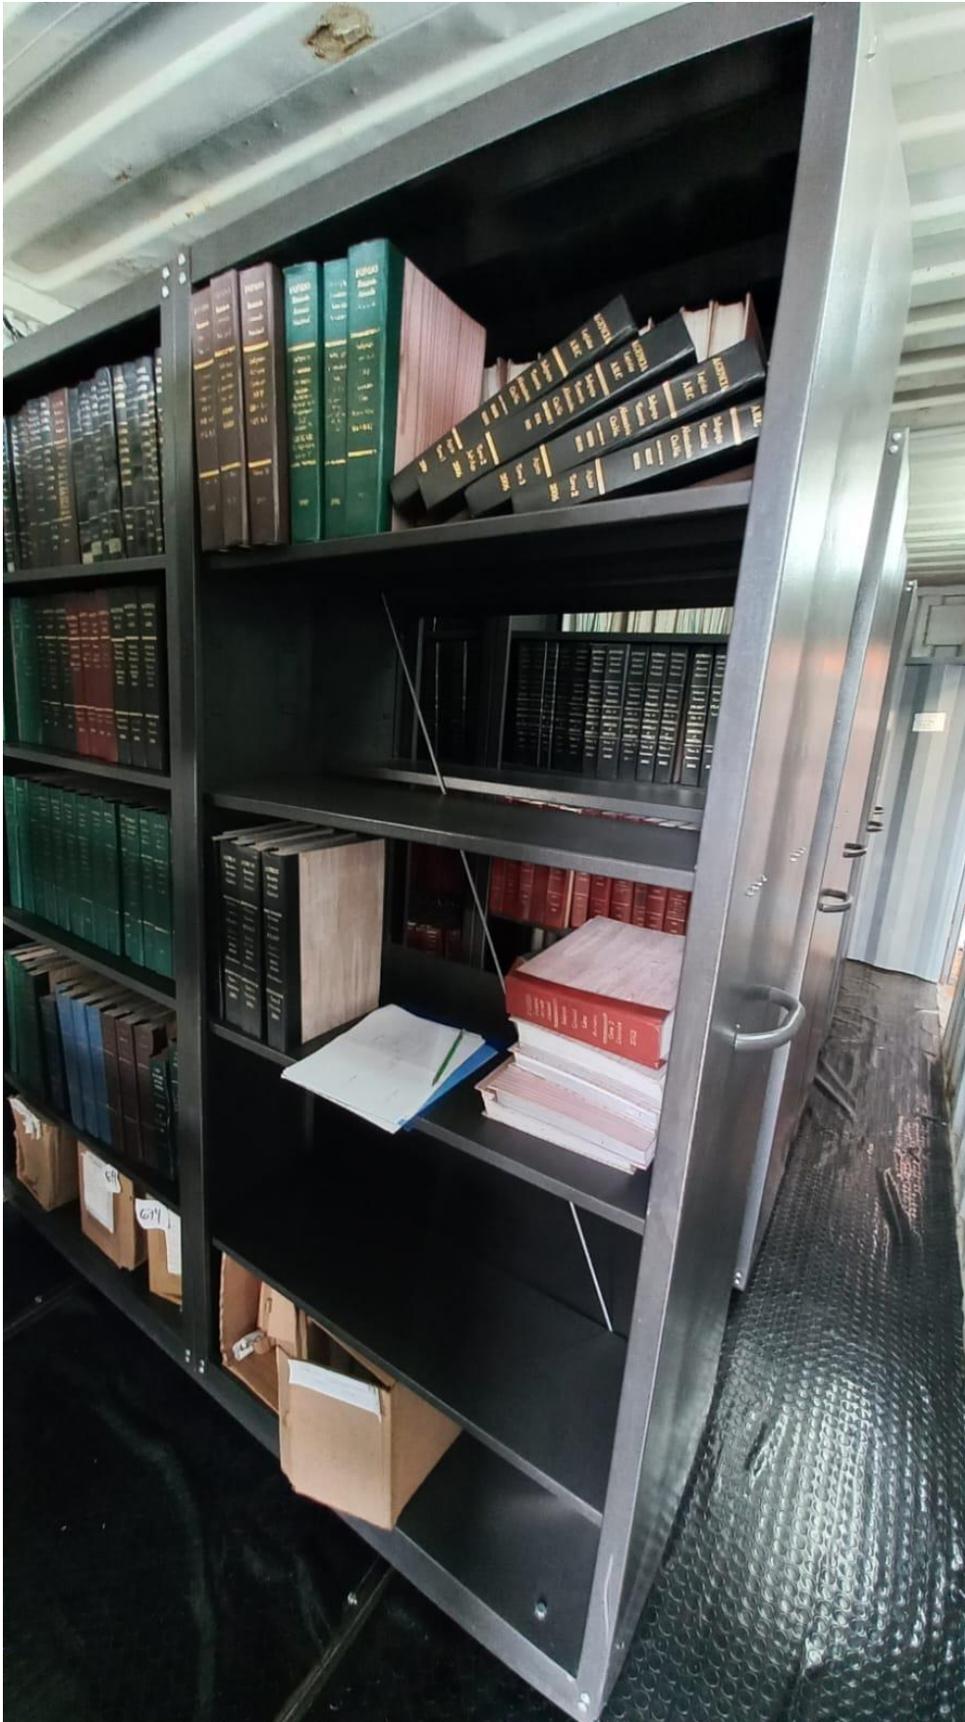
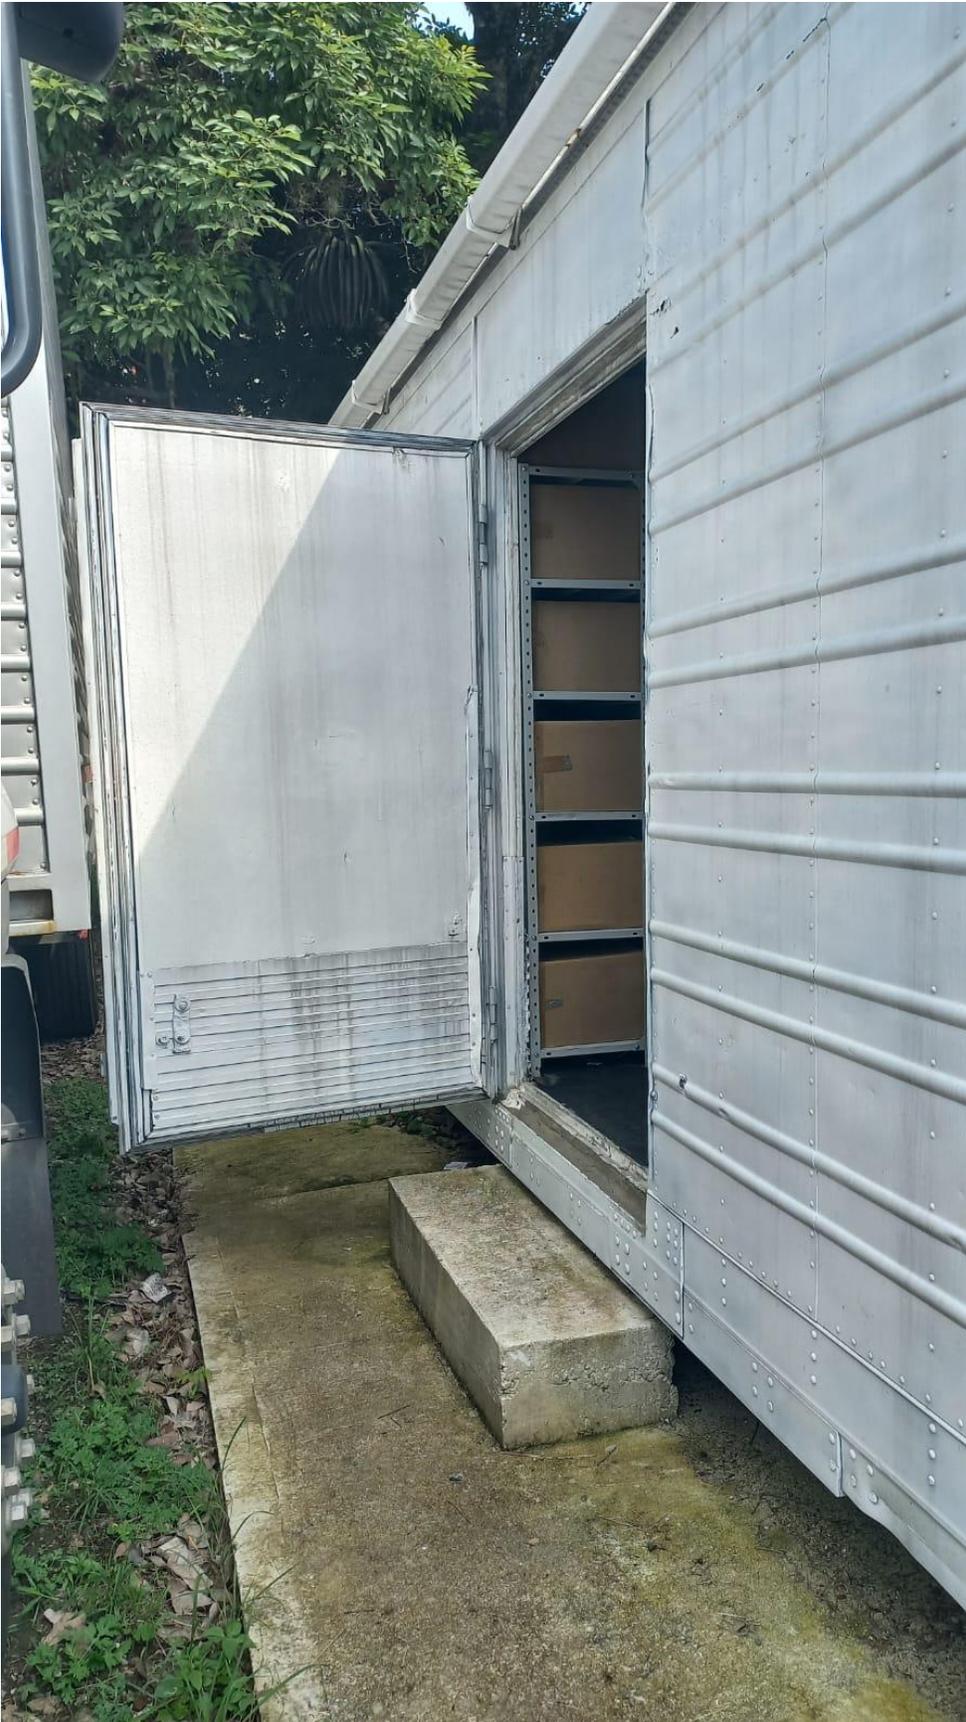
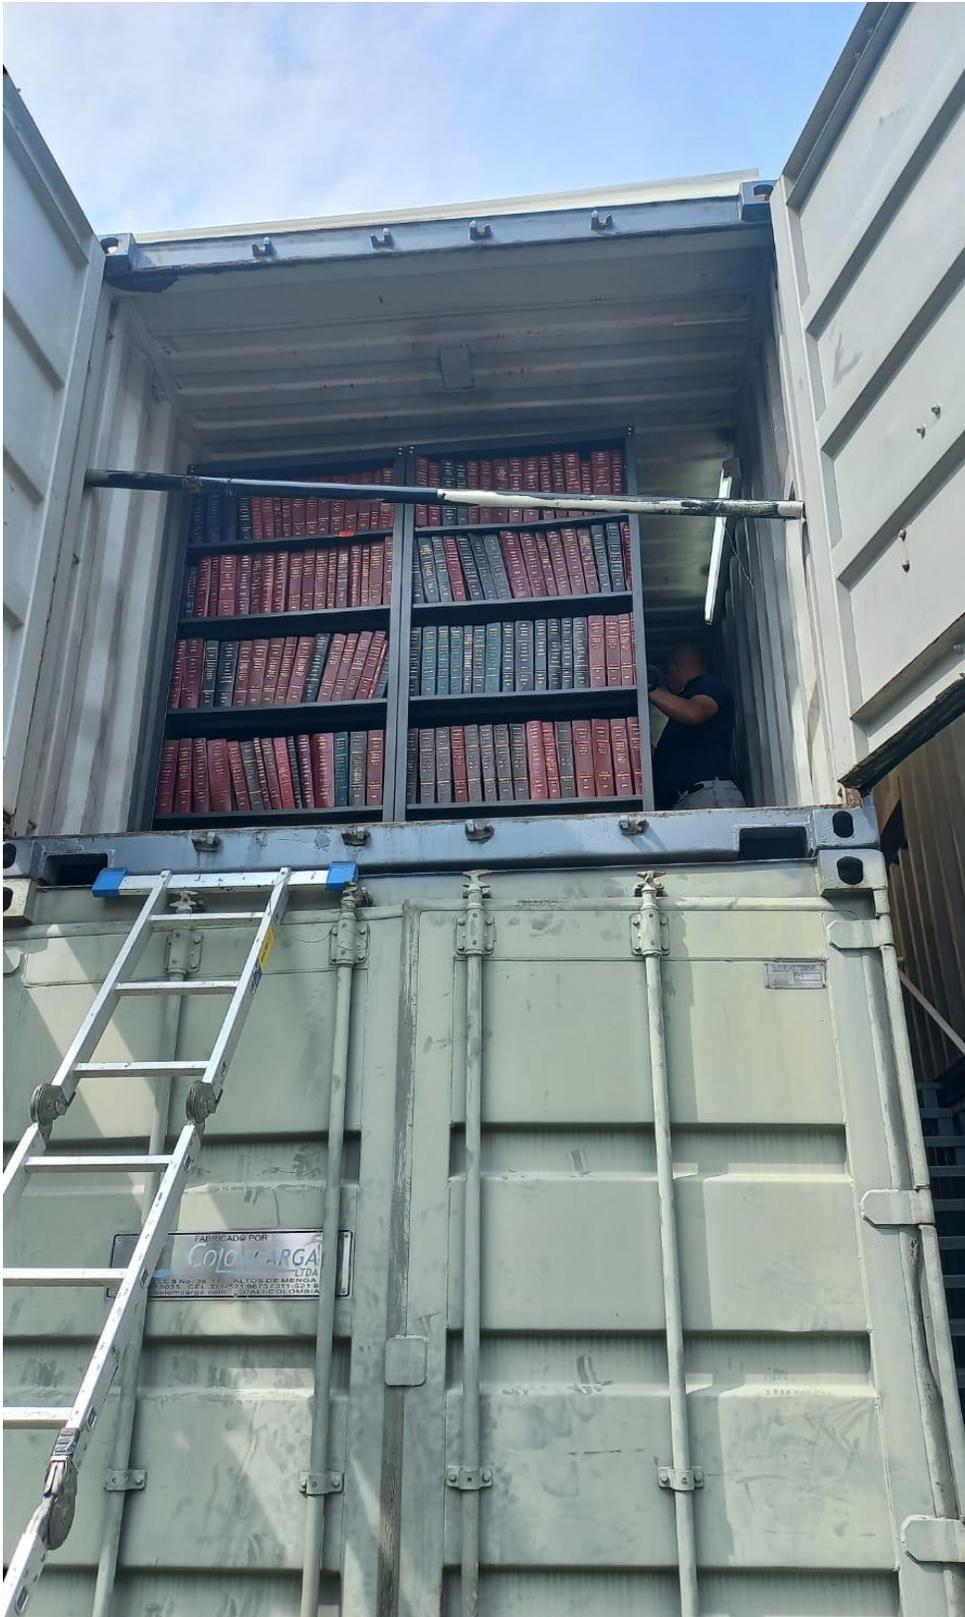
Ilustración 17 Fotografías Regional Pacifico

Es importante destacar que el material de construcción de los contenedores puede contribuir a un aumento de la temperatura en el interior, generando un ambiente similar al de una cantera. Esta situación eleva la percepción del calor, lo que a su vez crea condiciones propicias para el deterioro acelerado de los documentos.

Aunque no se ha reportado un impacto significativo hasta el momento, el nivel de deterioro de la información contenida en esta regional es preocupante, ya que el sistema actual de conservación no asegura una adecuada preservación de los documentos.

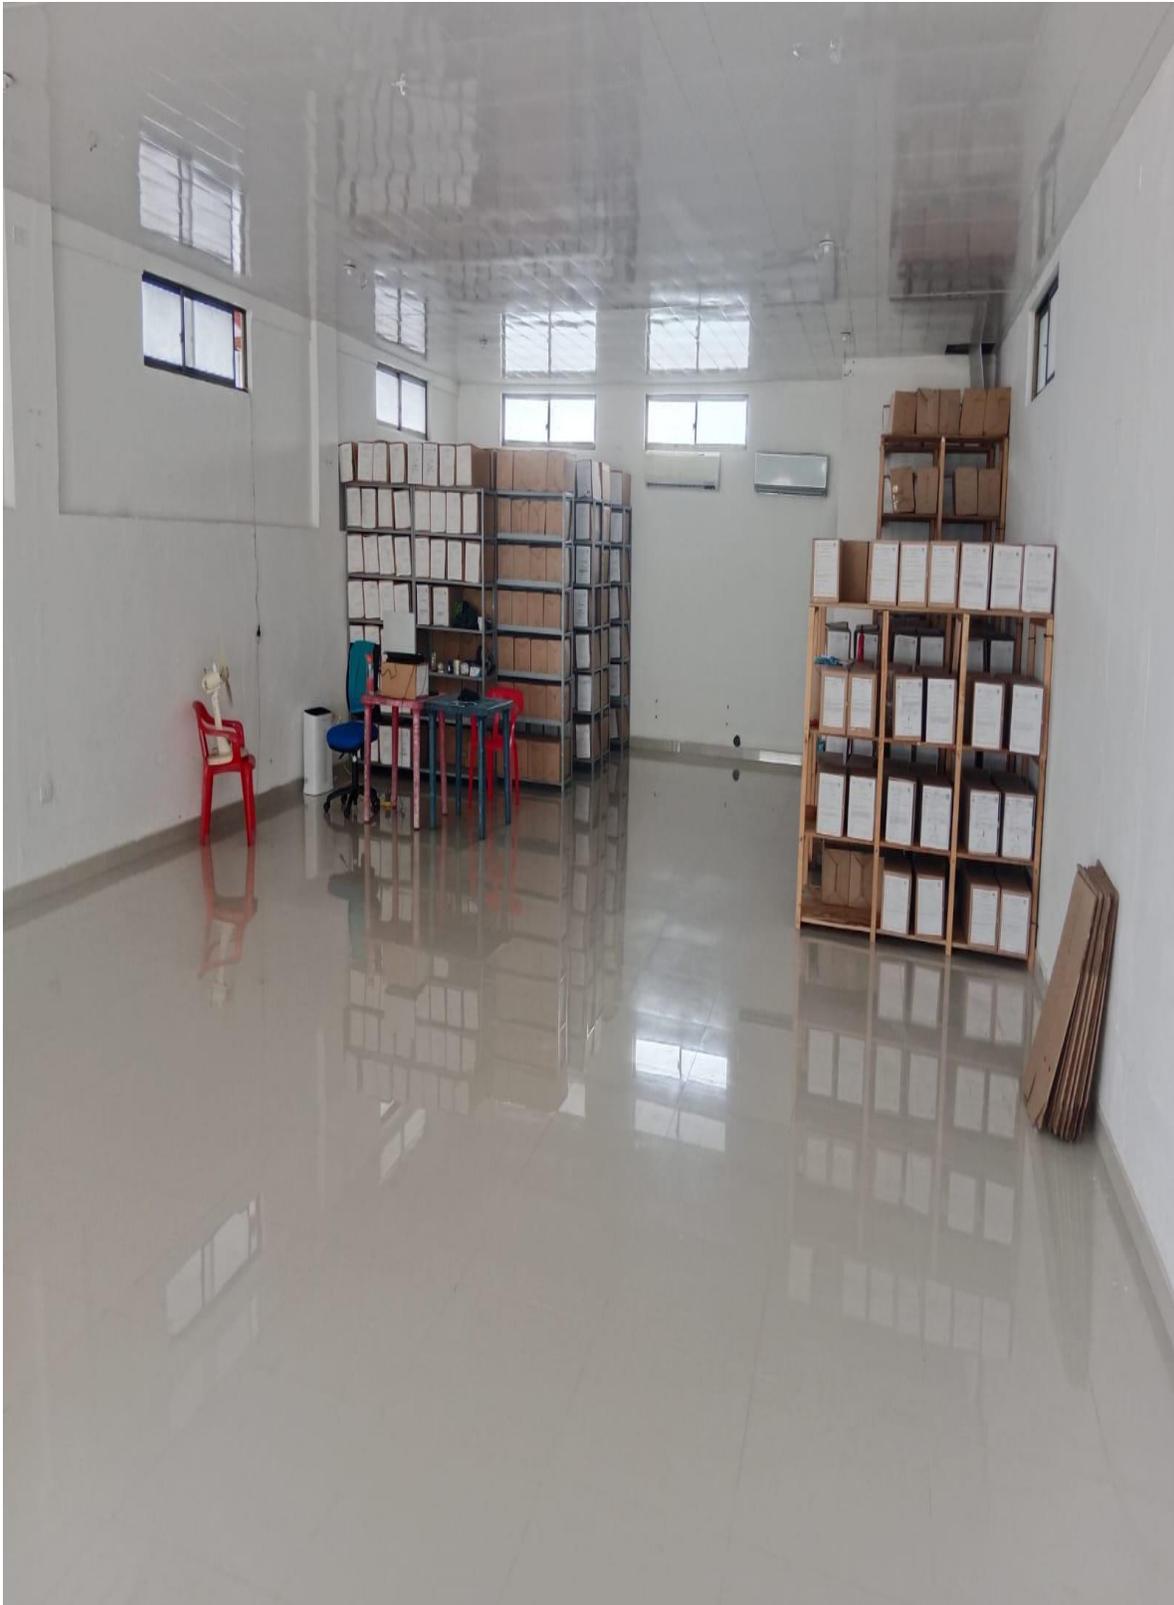
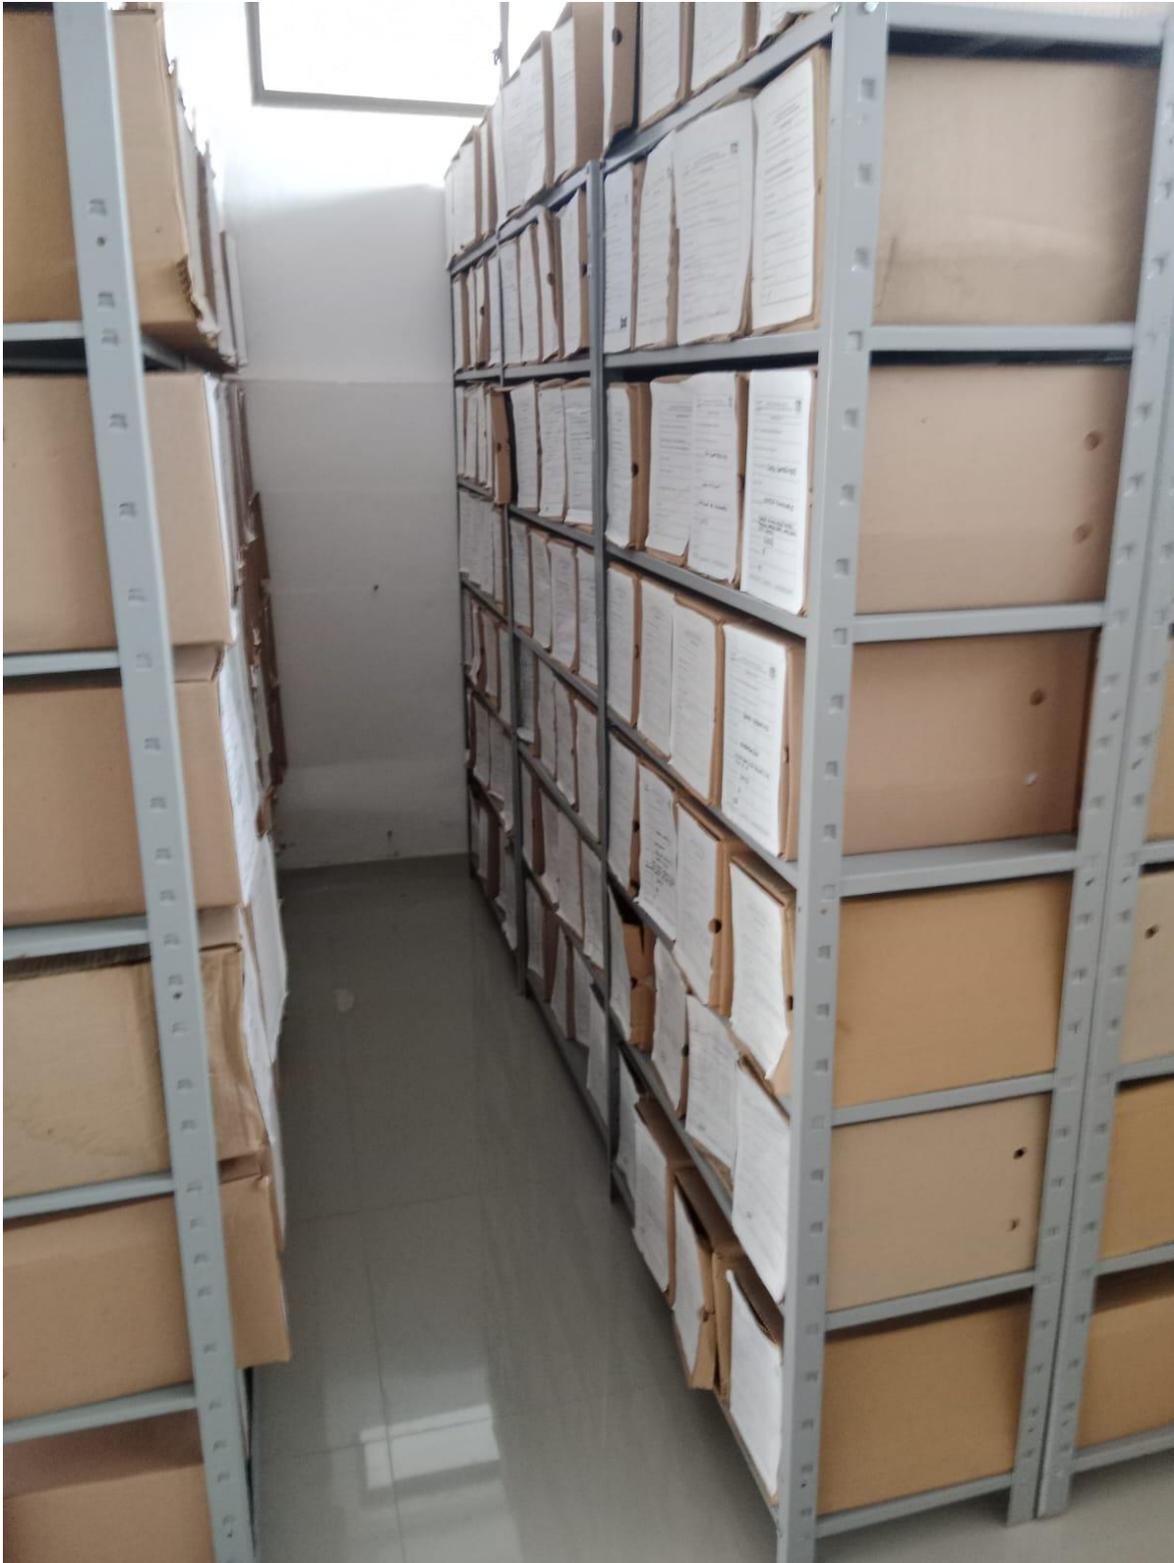
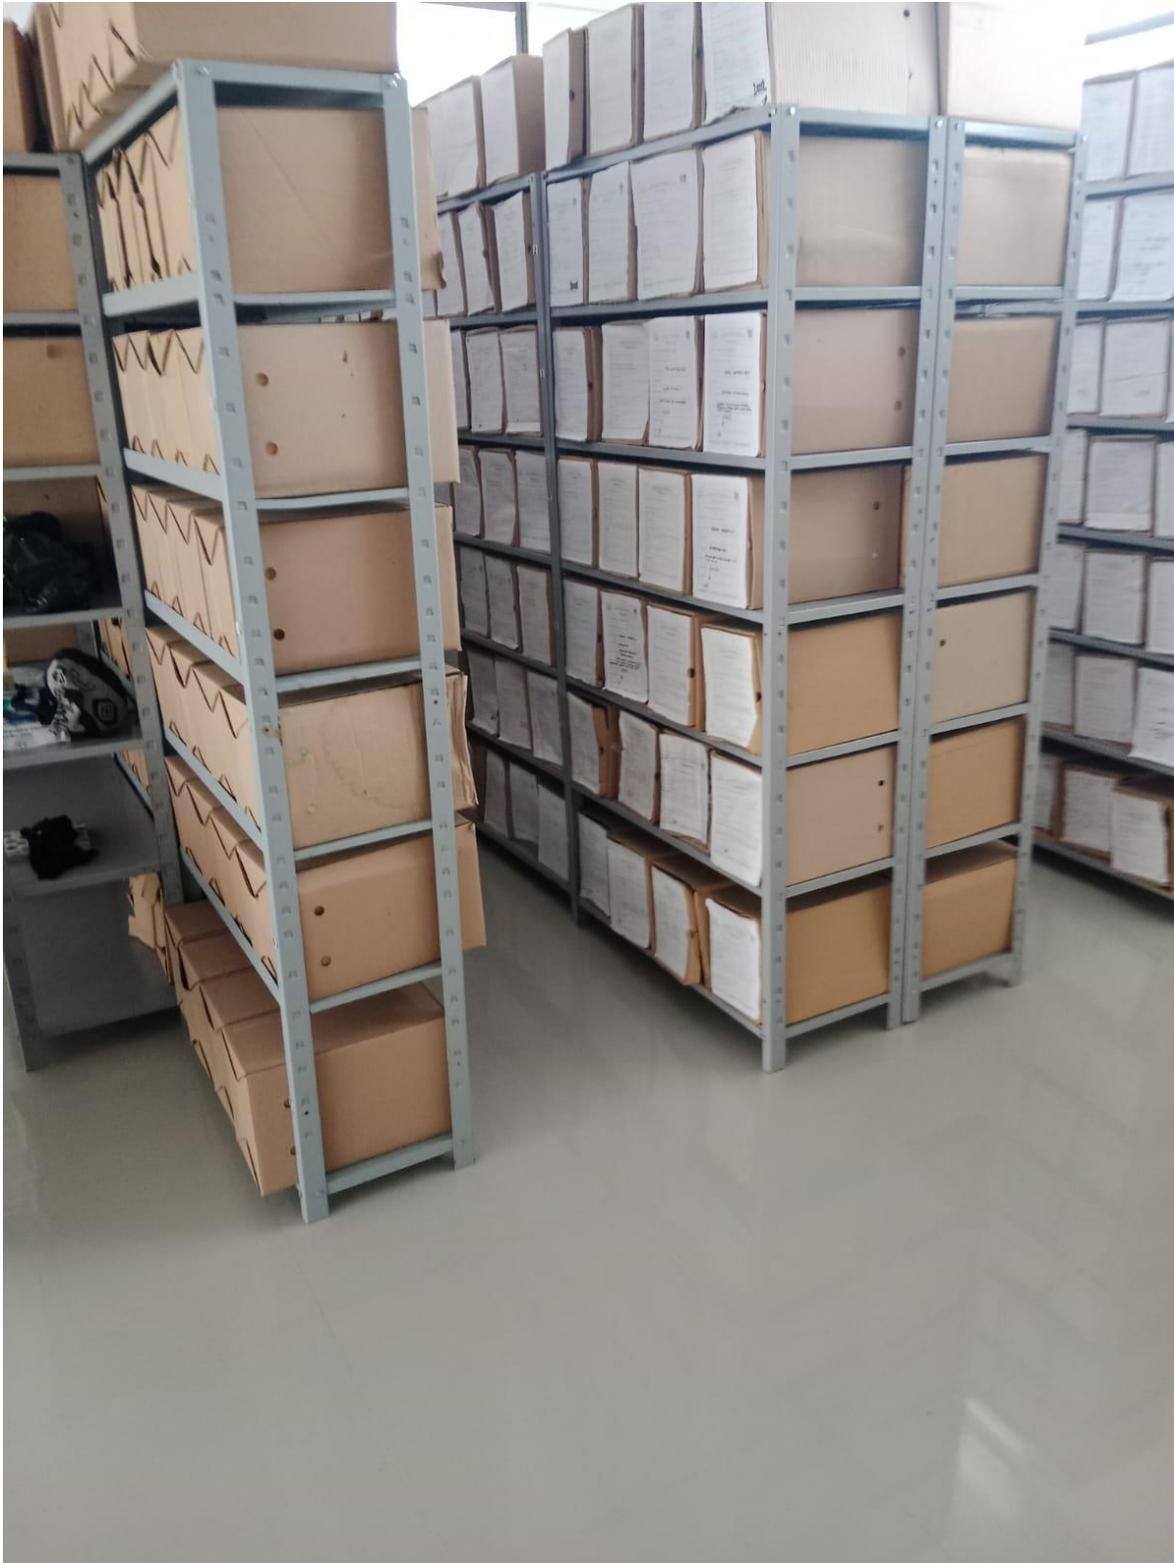
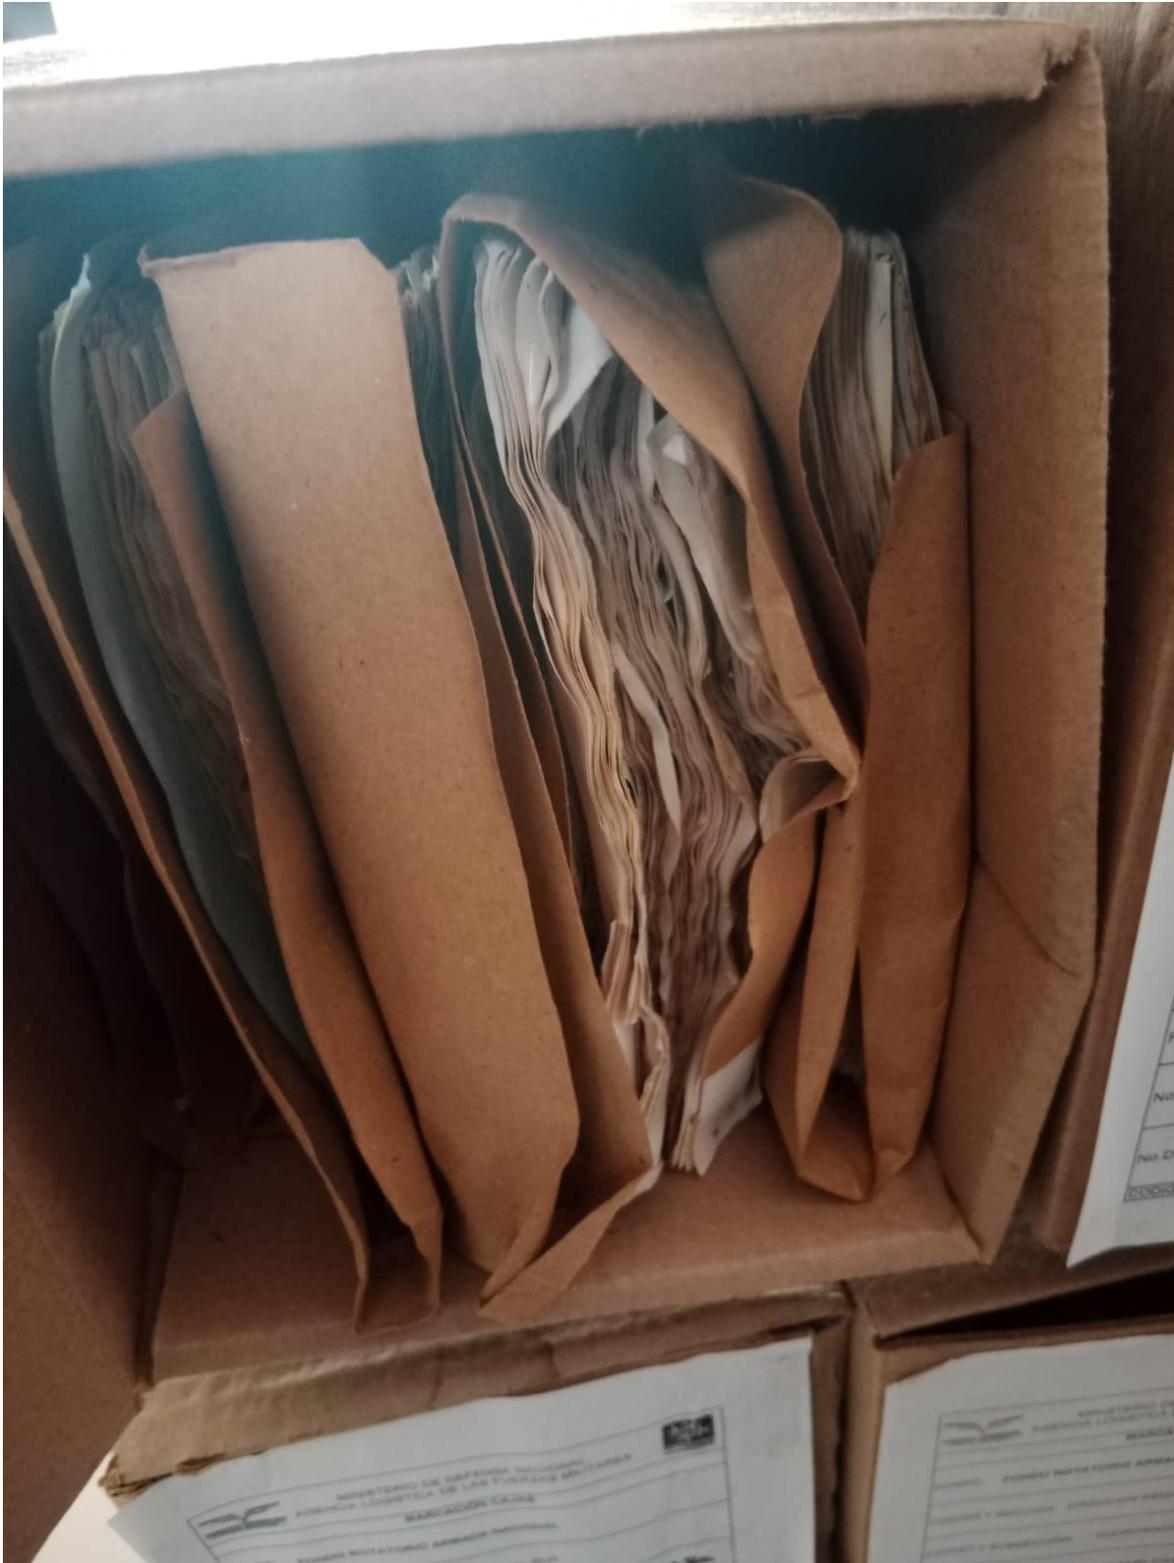
*Ilustración 19 Fotografías Regional Sur*

La bodega, que es amplia y bien acondicionada, incluye aire acondicionado, lo que facilita un ambiente de trabajo adecuado. Toda la información de la regional está almacenada en estanterías fijas y organizada en cajas, sin documentación suelta. La disposición de las cajas sigue un formato uniforme, lo cual facilita su manejo y acceso.

Durante la inspección, no se evidenciaron altos niveles de humedad ni problemas relacionados con agentes biológicos. El depósito presenta una buena disposición y organización de la información, lo que garantiza una adecuada conservación de los documentos almacenados.

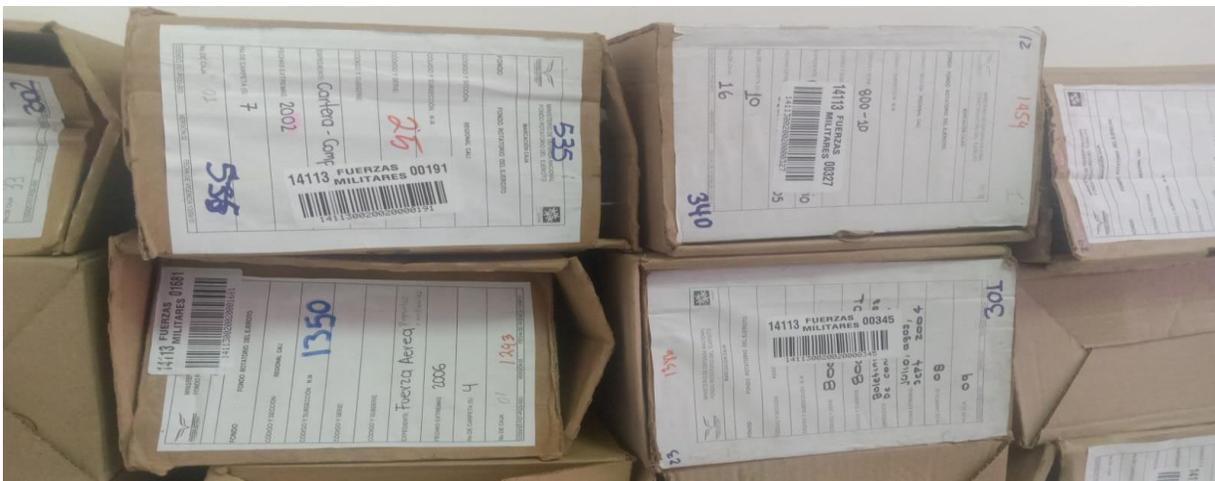
La parte logística de la custodia fue gestionada por la empresa Thomas MTI, quien se encargó de la entrega parcial de entre 30 y 40 cajas diarias para la revisión e inventario. La mayoría de las cajas, aunque contaban con rótulos de identificación regional, no disponen de registros fotográficos en el interior del depósito, dado que la custodia está a cargo de una empresa externa.

Esta modalidad de custodia garantiza el cumplimiento de los parámetros necesarios para la conservación y preservación de la información de manera óptima. Las fotografías anexas documentan cómo se recibían y se entregaban las cajas durante el proceso de inventario, ilustrando las condiciones en las que se encontraban.
