# DIAGNOSTICO

ESTADO DE CONSERVACIÓN DE LOS FONDOS ACUMULADOS DE:

FONDO ROTATORIO EJERCITO - FRE  
FONDO ROTATORIO FUERZA AÉREA - FRA  
FONDO ROTATORIO FUERZA ARMADA - FORFA

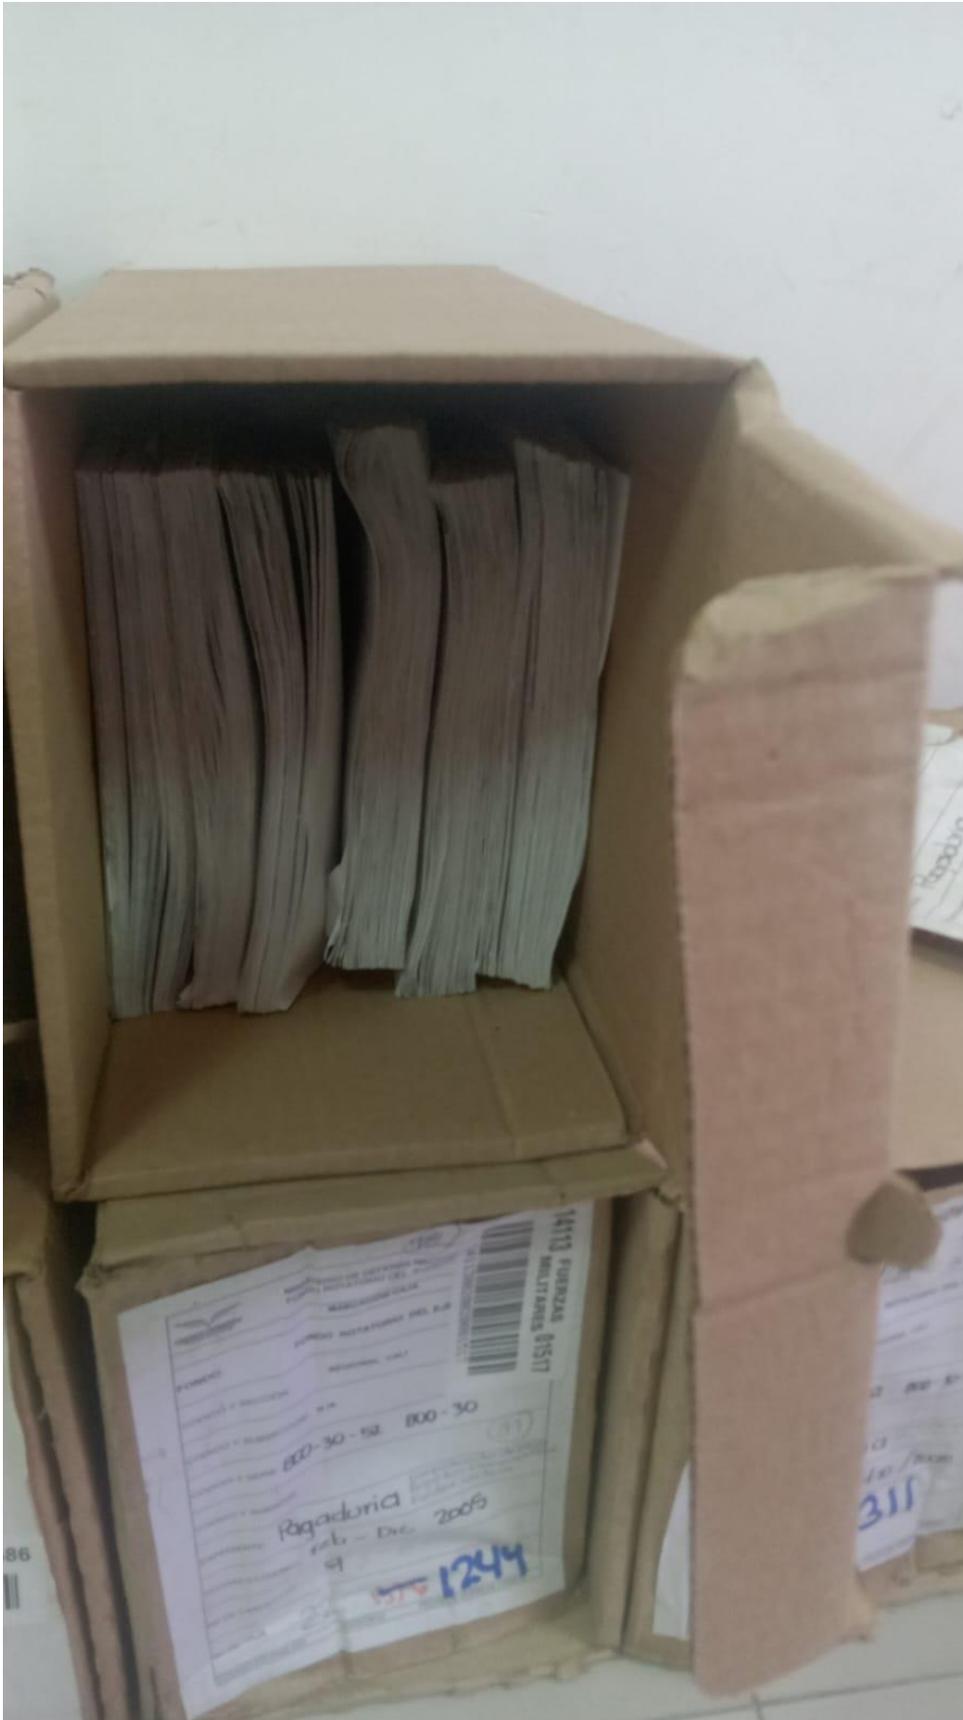
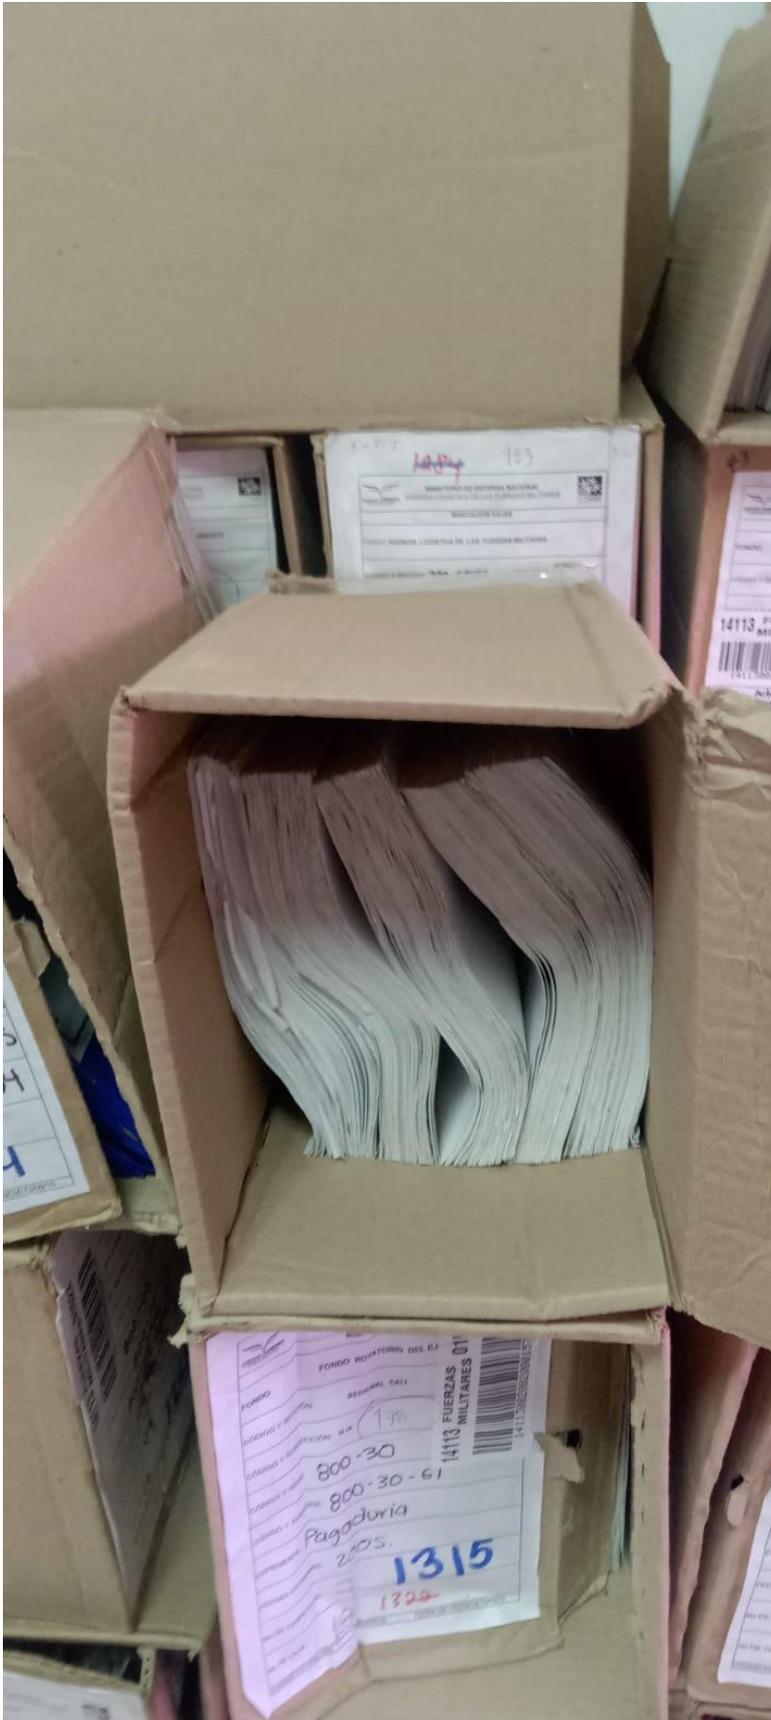
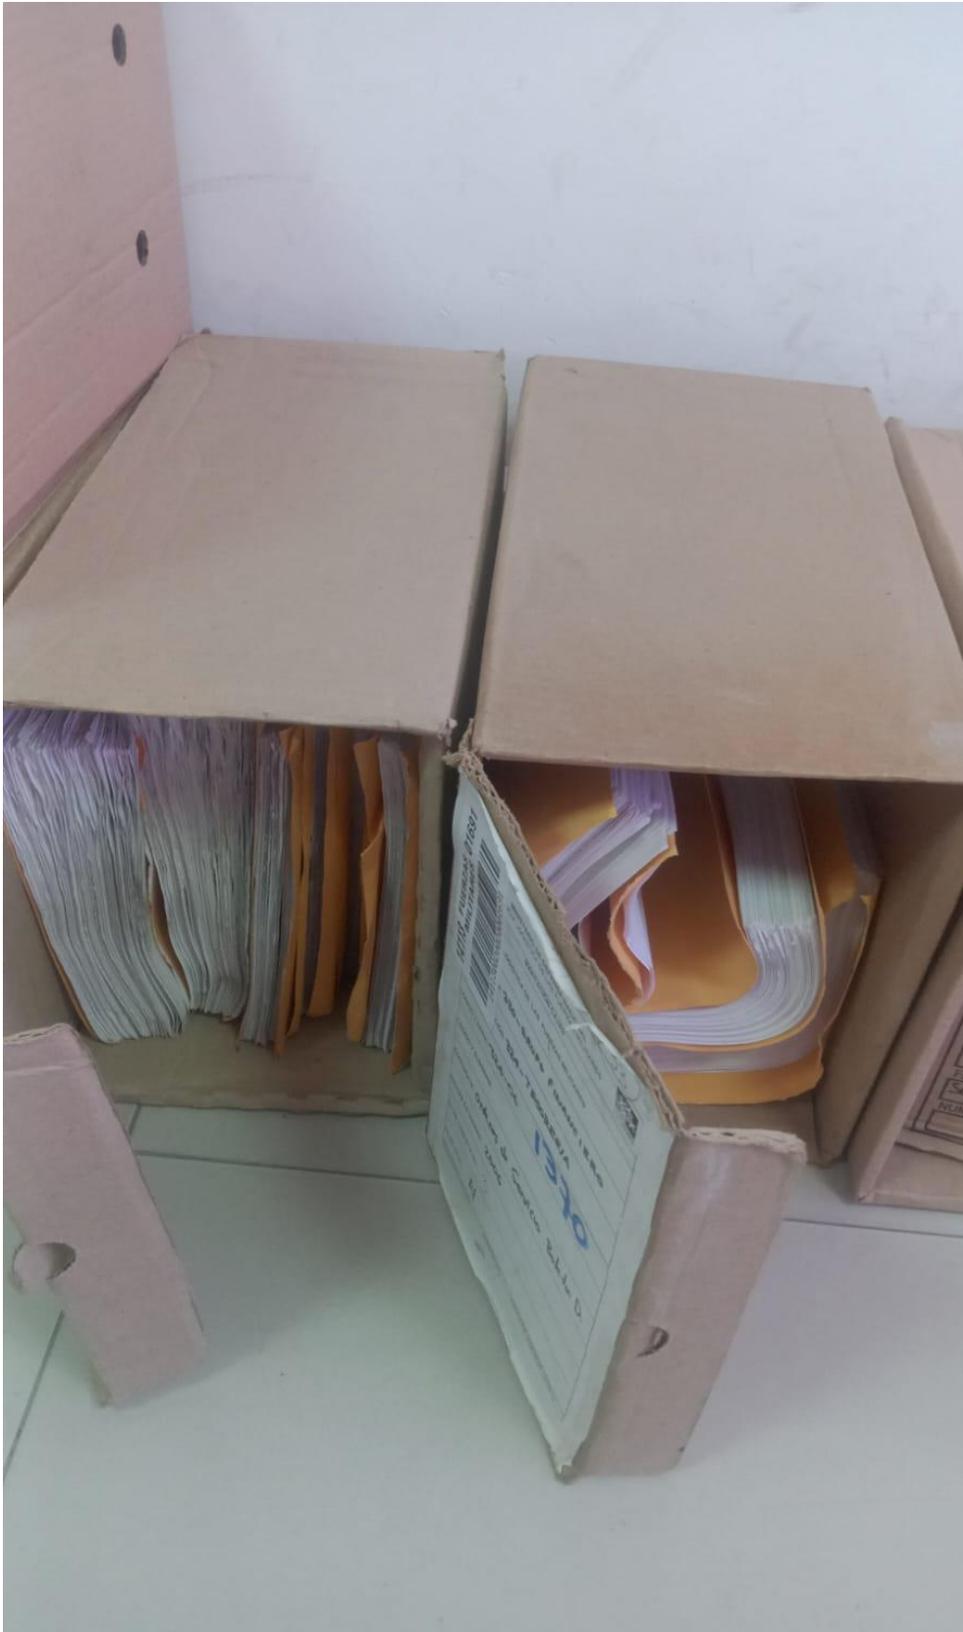
*Ilustración 20 Fotografías Regional Suroccidente*

Esta modalidad de custodia garantiza el cumplimiento de los parámetros necesarios para la conservación y preservación de la información de manera óptima. Las fotografías anexas documentan cómo se recibían y se entregaban las cajas durante el proceso de inventario, ilustrando las condiciones en las que se encontraban.

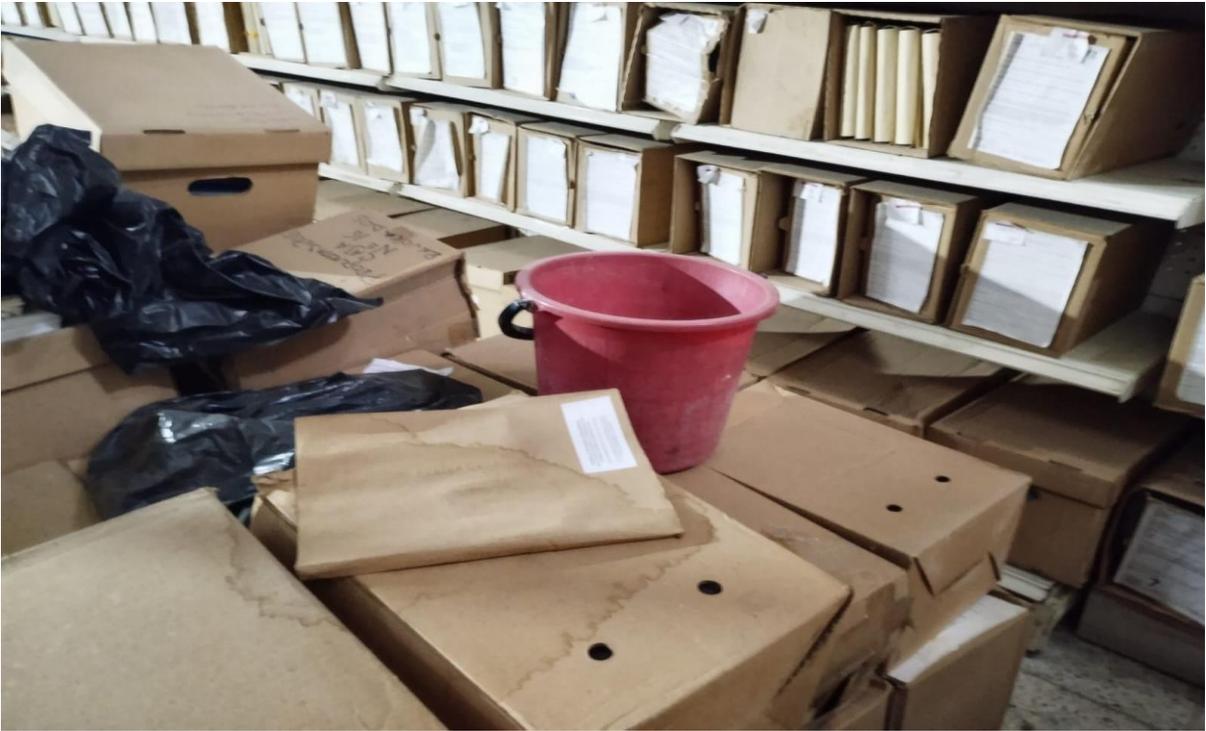
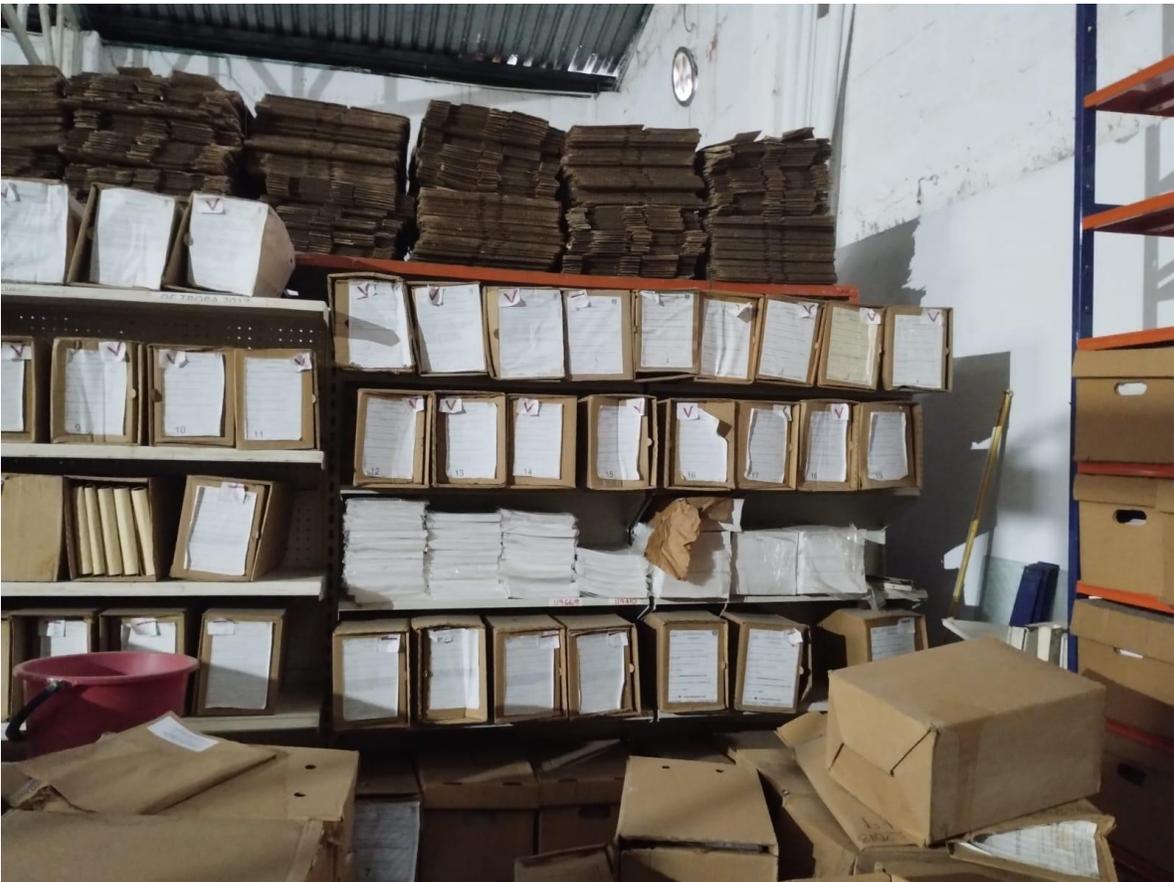
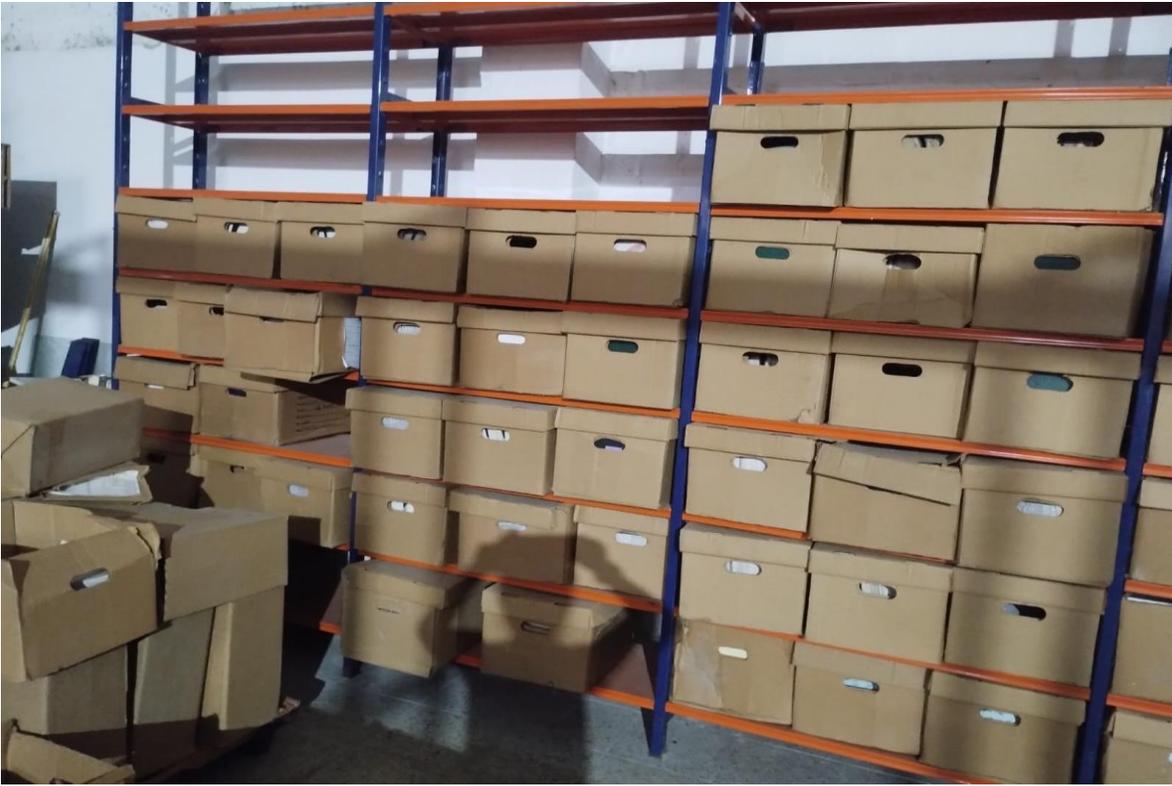
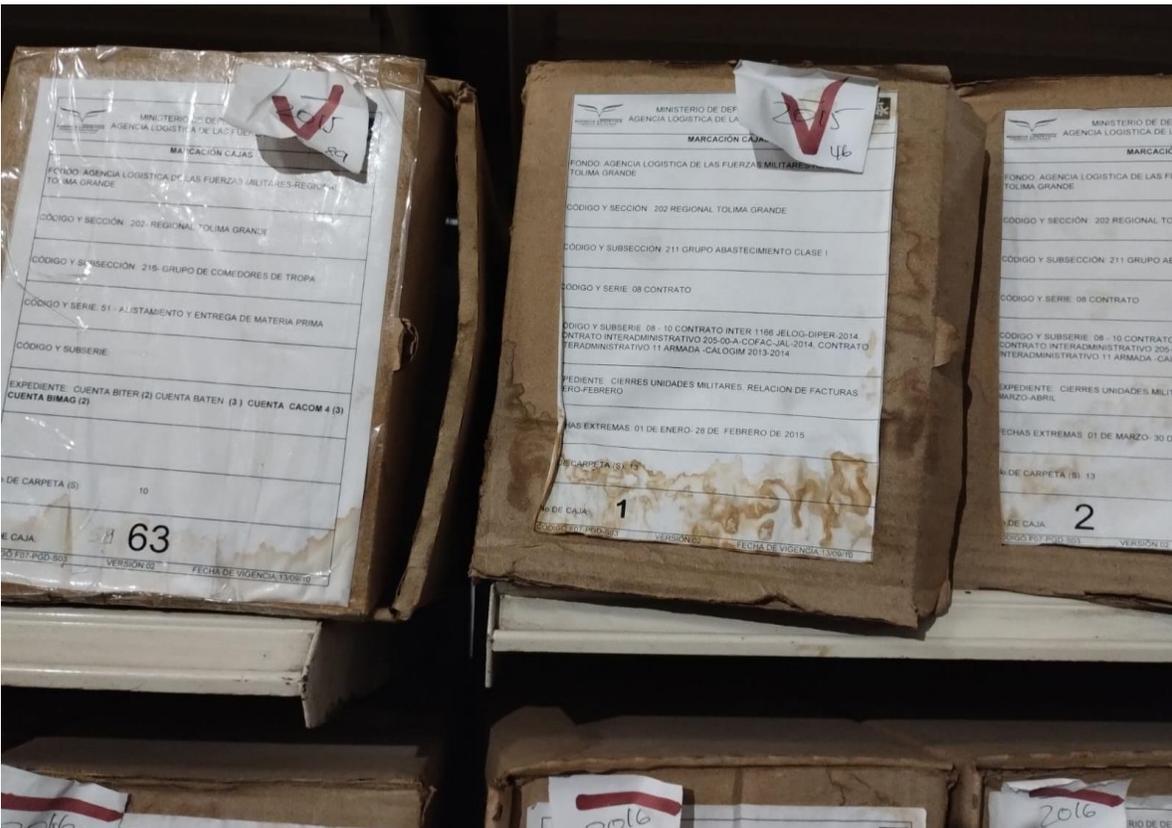
Ilustración 22 Fotografías Regional Tolima

una valoración precisa. Sin embargo, la falta de un sistema de aire circulante y la exposición a altas temperaturas incrementan el riesgo de deterioro de la documentación, lo cual limita la efectividad de las medidas de conservación.

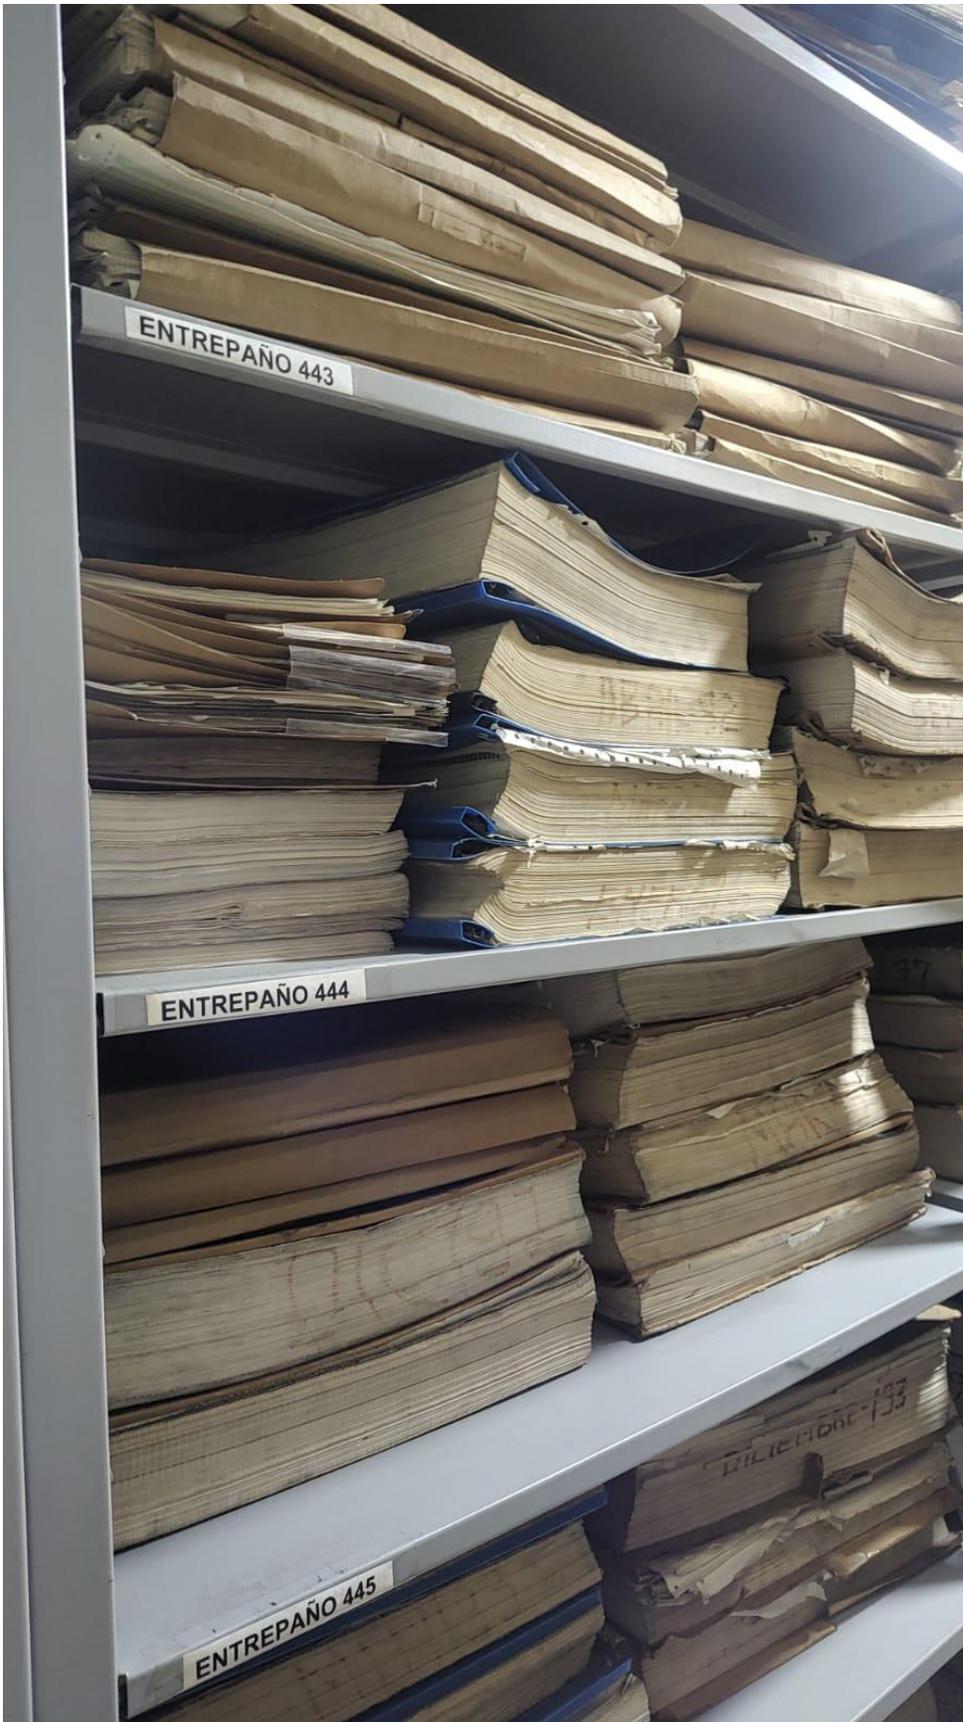
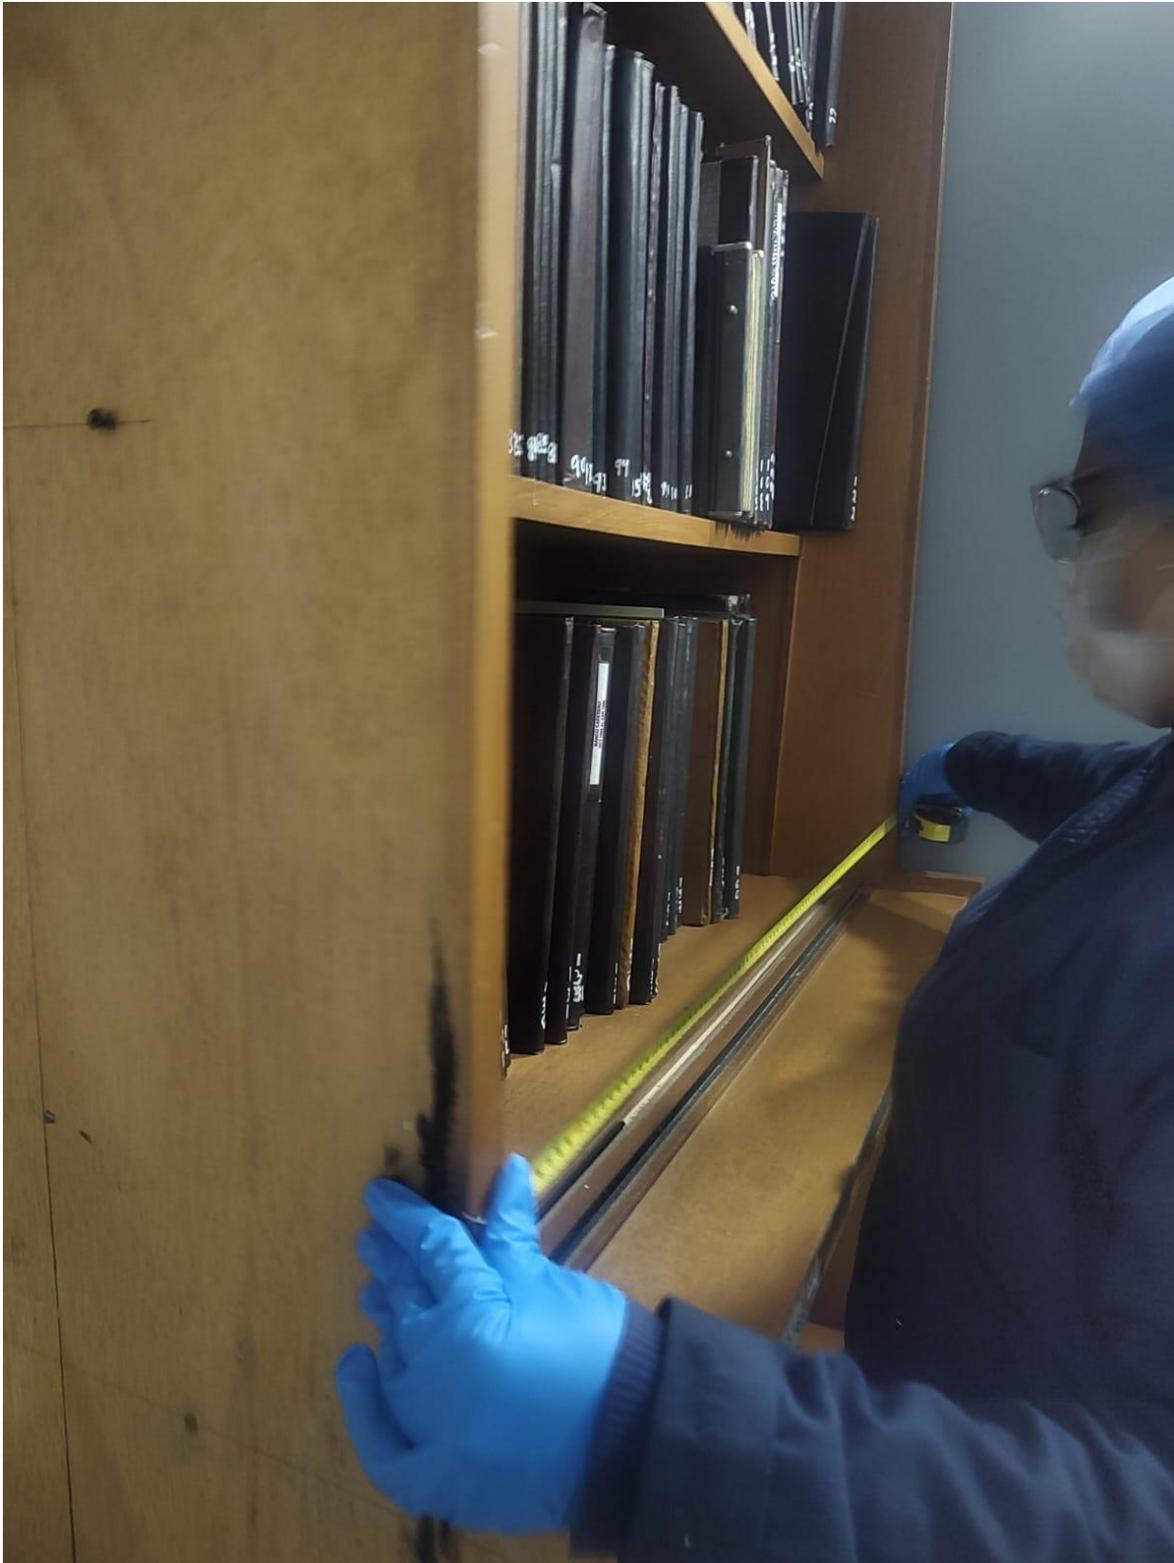
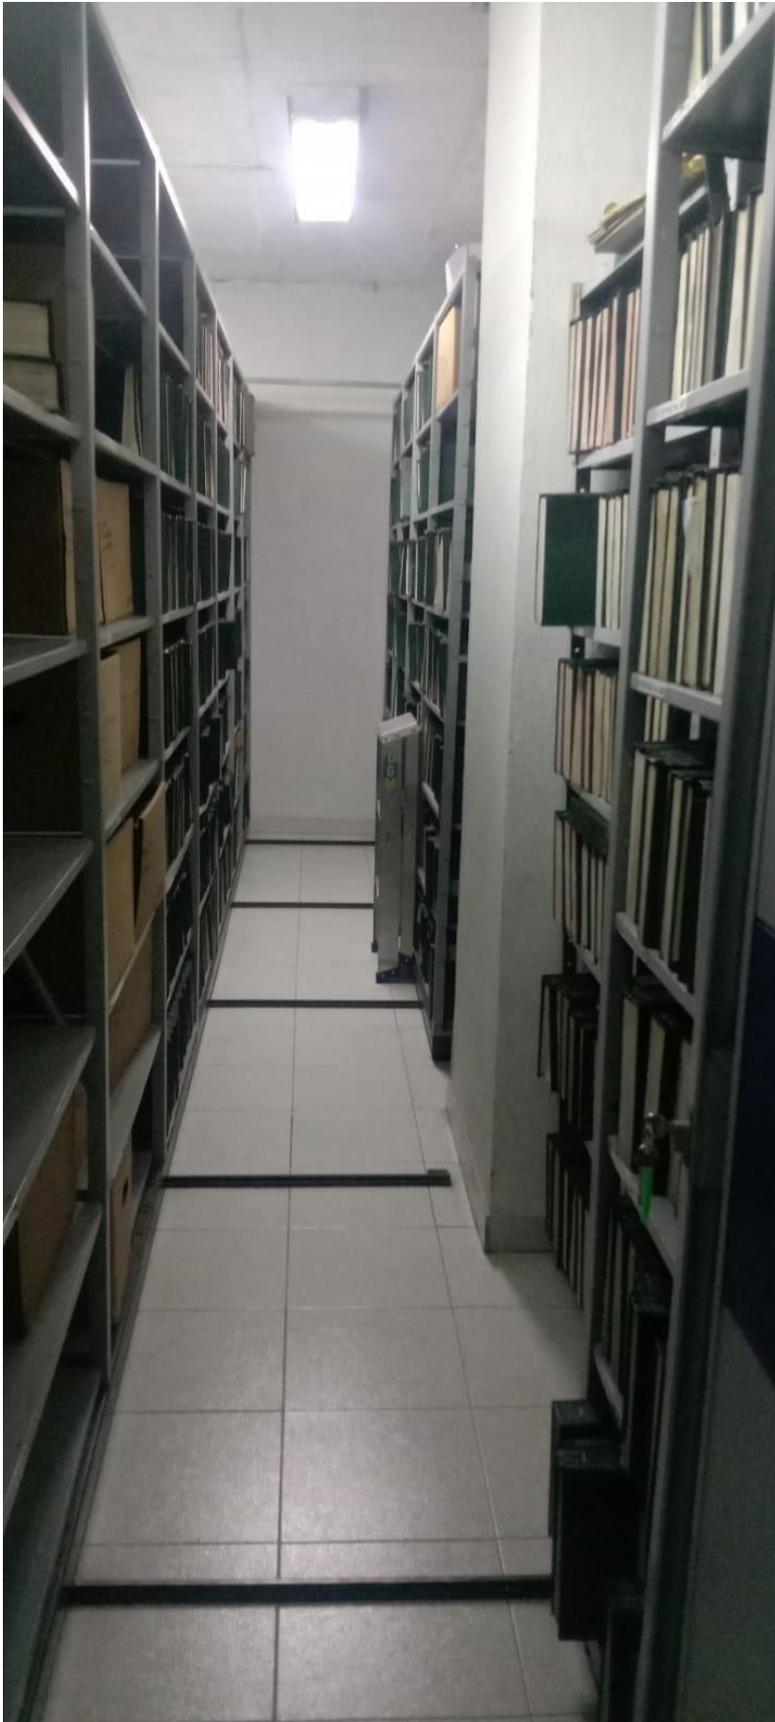
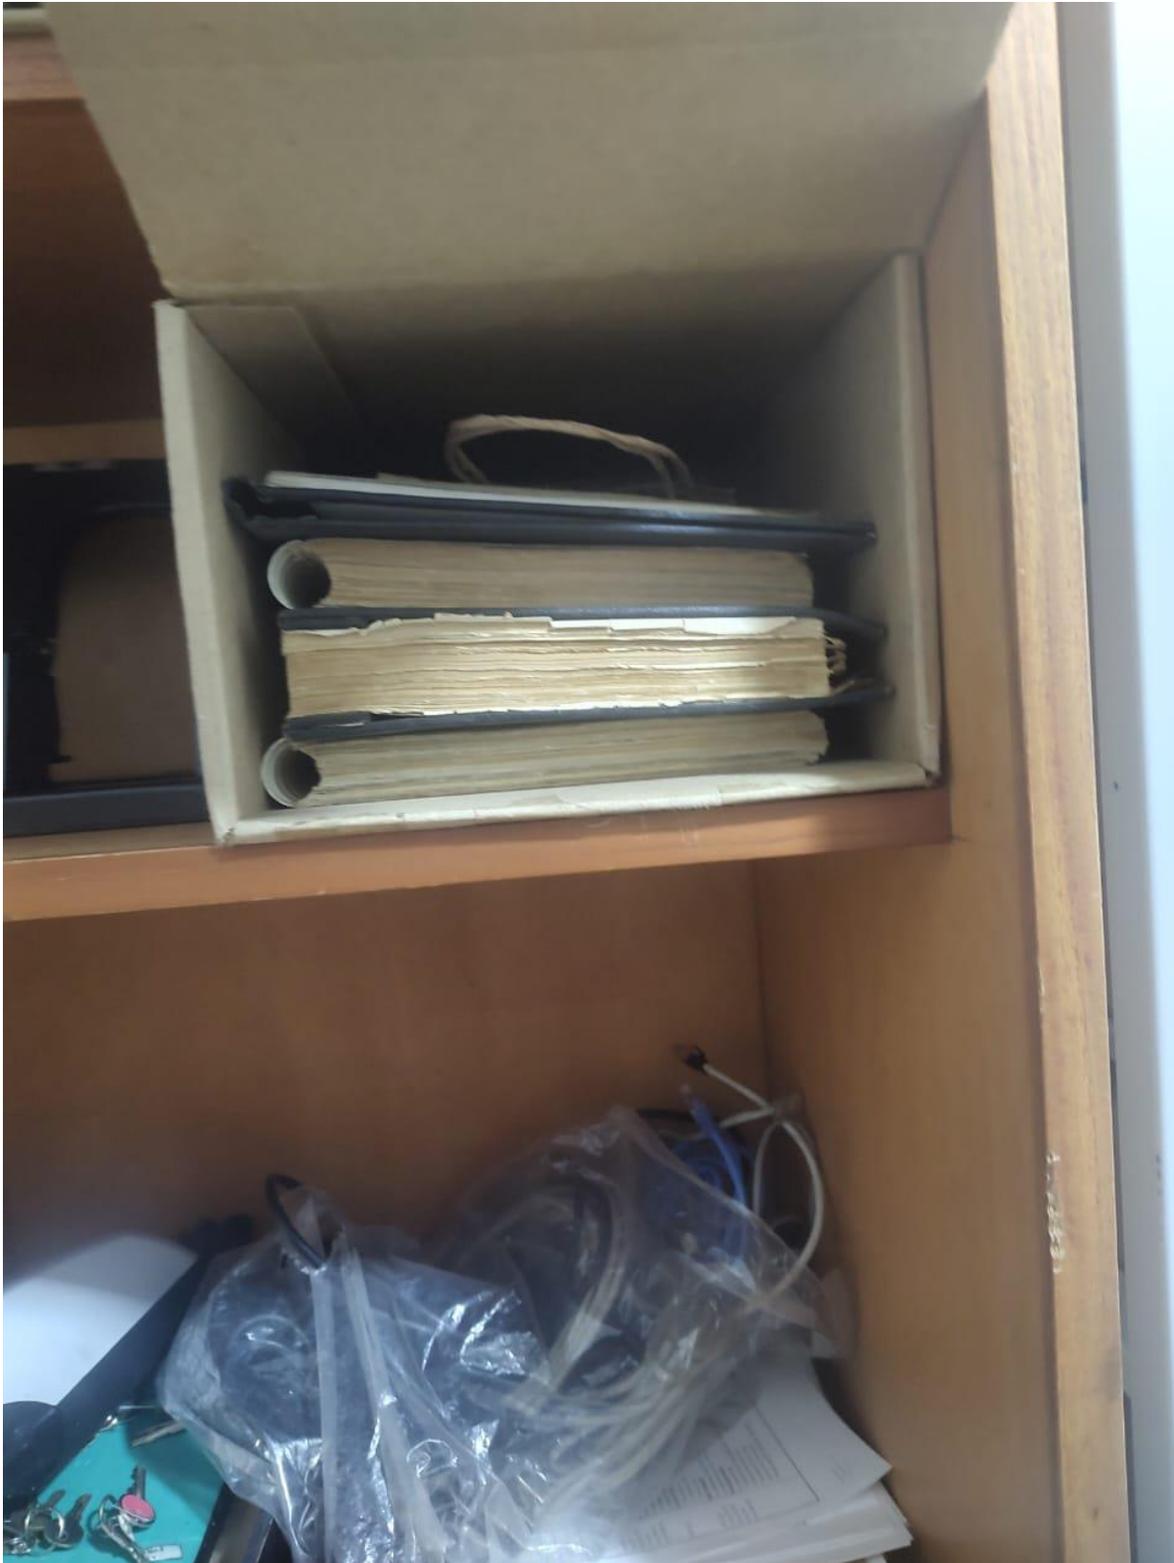
*Ilustración 24 Fotografías Sede Archivo central*

Es importante destacar que, en el caso de los planos, actualmente almacenados doblados dentro de cajas x200, no se está utilizando el método de conservación

más adecuado. El doblar de los planos puede provocar la pérdida de información valiosa. Por esta razón, se recomienda la implementación de un sistema de almacenamiento especializado que garantice la conservación óptima de los planos a largo plazo.
